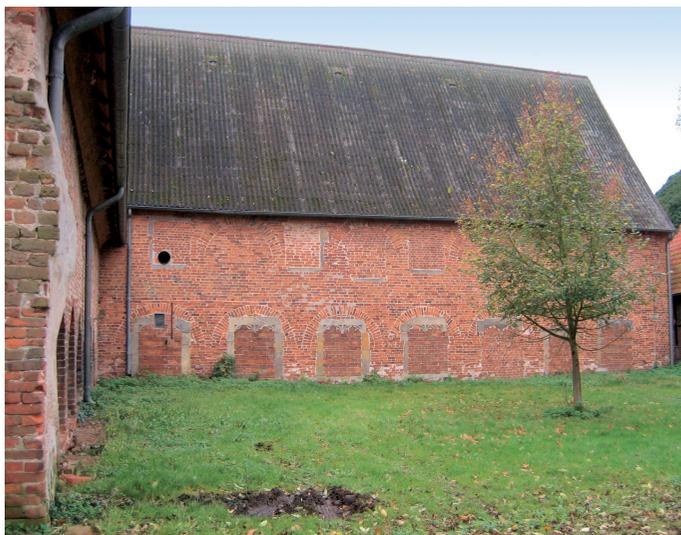
3 Westliches Konventgebäude, Ansicht von Osten, November 2005.

Das westliche Klausurgebäude ist zum Klosterhof zweigeschossig angelegt (Abb. 3); nach Westen ist dem Gebäude ein angeschleppter Remisenbau vorgestellt.

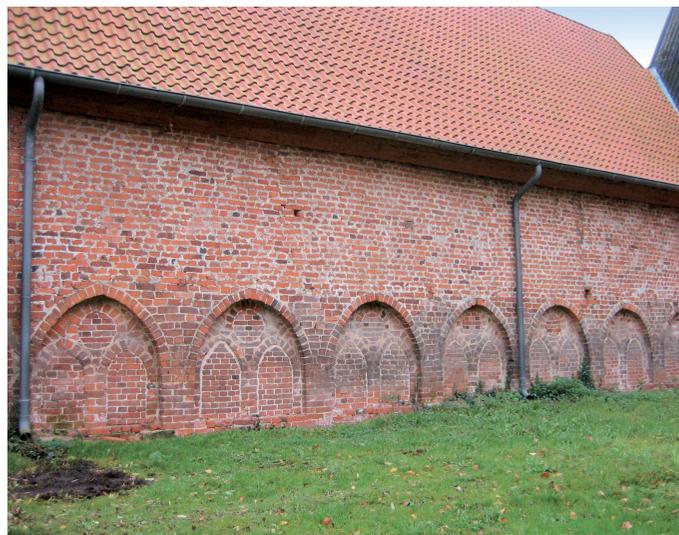
4 Südliches Konventgebäude, Ansicht von Norden, November 2005.

In der zum Klosterhof ausgerichteten Nordfassade befinden sich die Arkaden des ehemaligen Kreuzganges, die hier spitzbogig sind und eine maßwerkartige Gliederung aufweisen (Abb. 4). Die spitzbogigen Blenden fassen jeweils zwei Lanzettöffnungen sowie ein bekronendes

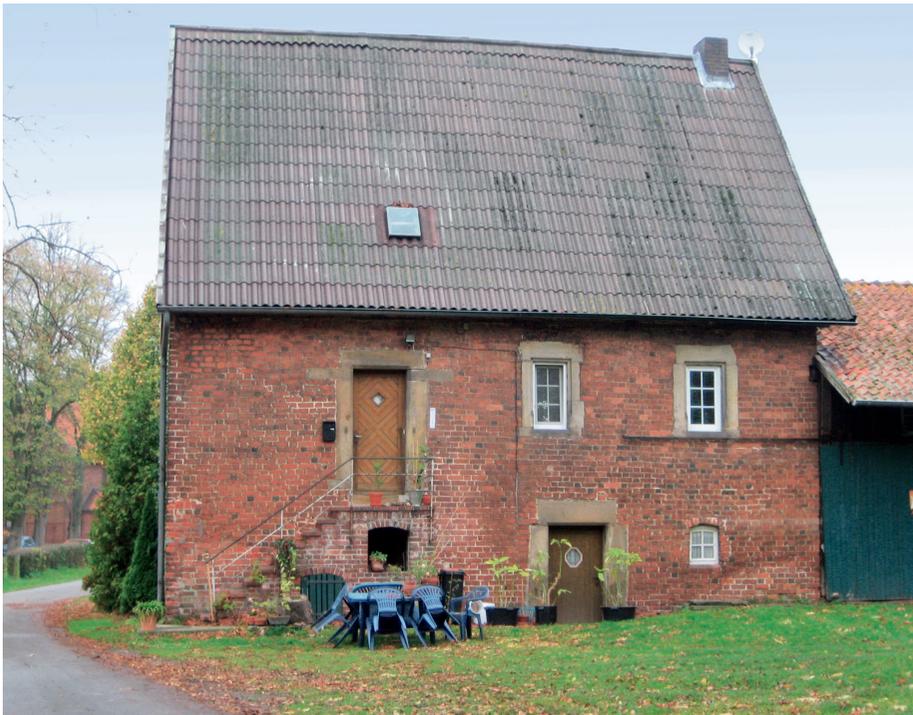
Der über einem Hochkeller aufgehende eingeschossige Bau ist aus Backsteinmauerwerk errichtet und mit Tür- und Fenstergewänden aus Sandstein versehen (Abb. 5). Am gesamten Gebäude sind Reste von Glasierungen der Binderköpfe zu finden, was eine gehobene Stellung des Gebäudes bestätigen könnte.

5 Abtshaus, Ansicht von Süden, November 2005.

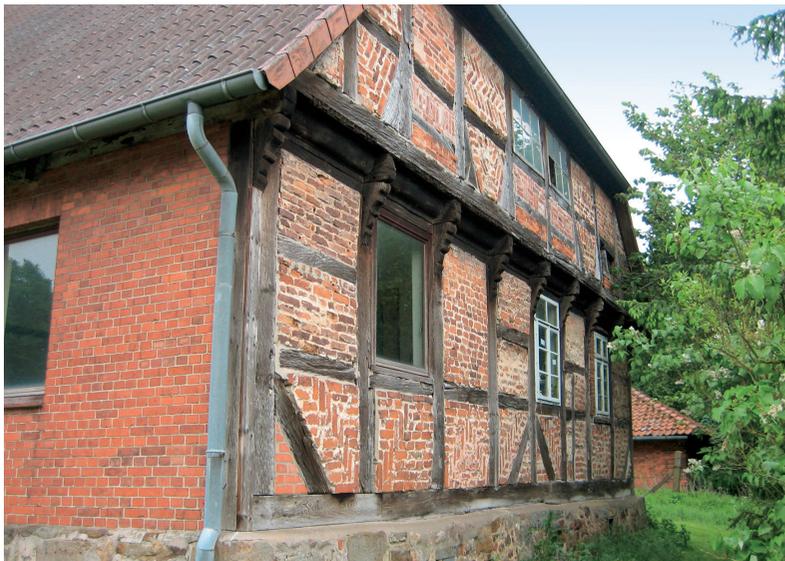
6 Vorwerk, Ansicht von Süden, Mai 2006.

Von besonderem Interesse in diesem Bereich ist das *Vorwerkgebäude*. Dessen südliche Fassade und der angrenzende Abschnitt der Ostwand sind in Fachwerk ausgeführt (Abb. 6). Auch zu diesem Gebäudeabschnitt sind bisher nur Vermu-

Das in Stockwerkbauweise errichtete Fachwerk weist mit dem Maß der Auskrugung des Giebels sowie der Gestaltung der Knaggen und den Schnitzungen an Rähm und Füllhölzern Indizien auf, die eine tendenzielle Datierung in die Zeit von der Mitte des 16. bis zum Anfang des 17. Jahrhunderts als möglich erscheinen lassen. Damit ist es als durchaus denkbar anzusehen, dass es sich bei diesem Gebäudebereich ebenfalls noch um Reste aus der klösterlichen Zeit, zumindest aber aus einer frühen Phase der Domäne handelt.
