# St. Nikolaus-Kirche in Krummendeich

Untersuchung zur Gestaltung der Gauben

**Dr.-Ing Stefan Amt**  
Bauhistoriker / Architekt

März 2003

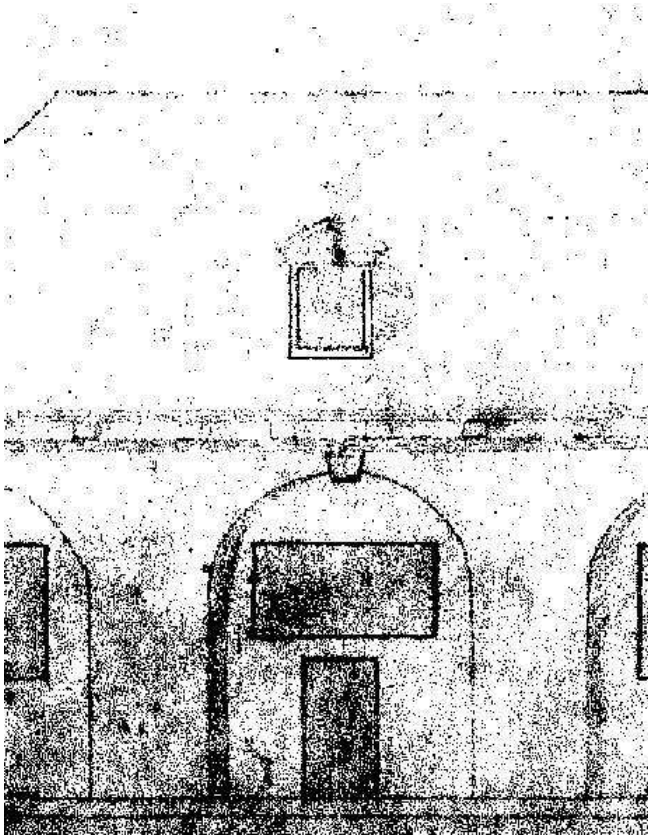
Die Nordansicht zeigt zwei Gauben, die über der zweiten Nische von Osten bzw. zwischen den beiden westlichen Nischen positioniert sind. Ihre Lage entspricht damit ungefähr der Position der heute vorhandenen Dachflächenfenster. Nur die östliche Gaube scheint etwas nach Westen versetzt zu sein. Da die lagegenaue Einmessung von Gauben eine relativ komplexe Vermessungsproblematik beinhaltet, sind hier jedoch zeichnerische Ungenauigkeiten nicht auszuschließen.

Nordansicht der Kirche in Krummendeich (Ausschnitt), Bestandsaufnahme von Pastor Weber, 1861 (PfA-Kr: Zeichnungen/Skizzen Nr.1)

Eine Konkretisierung der Gestaltung der Gauben kann nach dieser Zeichnung nur in begrenztem Maße vorgenommen werden: Sie sind als einfache Kastengauben dargestellt. Die Frontflächen sind leicht grau laviert. Da dies der zeichnerischen Darstellung aller Wandöffnungen (Fenster und Türen) entspricht, ist anzunehmen, dass die Gauben größere Fensterflächen aufwiesen. Den oberen Abschluss bildet ein Giebel, so dass ein in die Dachfläche der Kirche einschneidendes Satteldach als Deckung zu vermuten ist. Der Neigungswinkel der Gaubendächer lässt sich aus der Zeichnung mit knapp 30 Grad herausmessen, wobei in diesem Zusammenhang nochmals auf mögliche zeichnerische Ungenauigkeiten verwiesen sei.

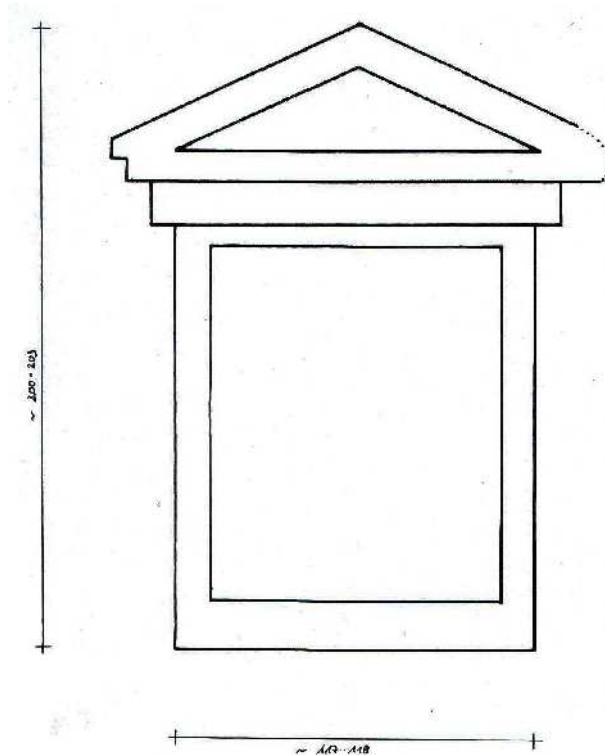
Umzeichnung der östlichen Gaube aus der Nordansicht von 1861 (bhb 02.03)

Es fällt auf, dass der Zeichner den Ortgang der Gauben nicht symmetrisch gezeichnet hat. Die östlichen Seiten sind jeweils abgetreppert dargestellt, während die westlichen Seiten eine ausgerundete Kante aufweisen.

Obwohl der Originalplan nicht absolut maßgetreu gezeichnet ist – im Grundriss weichen Breite und Länge um rund 3% von einem korrekten Maßstab ab - lassen sich konkrete Maße für die Gauben mit einer entsprechenden maximalen Abweichung berechnen.

Breite: ca. 1,17/1,18 Meter

Höhe bis zum Firstpunkt: ca. 2,00/2,03 Meter.

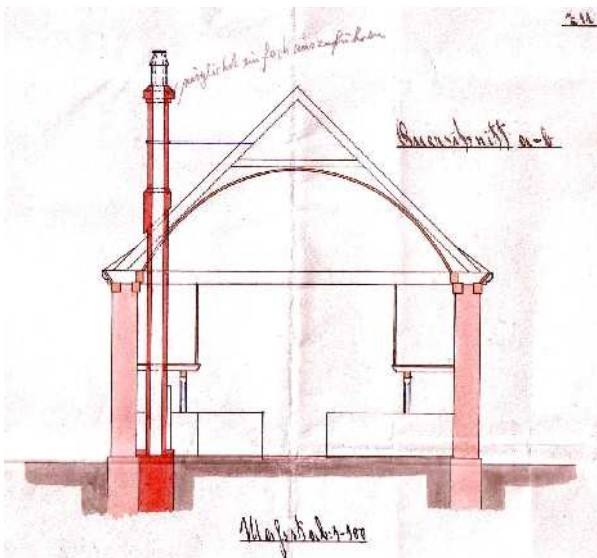
Ein weiterer im Pfarrarchiv erhaltener Plan (PfA-Kr: Zeichnungen/Skizzen Nr.2) wurde am 27. August 1907 für einen Bauantrag zur Errichtung eines Schornsteins angefertigt. Er zeigt die Kirche in einem Lageplan, dem Grundriss und einem im westlichen Bereich des Saales gelegten Querschnitt. In diesem Querschnitt, dessen Blickrichtung nicht eindeutig definiert ist, sind keine Gauben dargestellt. Dies bestätigt indirekt die Information, dass diese vor 1905 abgebrochen worden sind.

Zeichnung zum Bau eines Schornsteins in der Kirche zu Krummendeich (Ausschnitt), 27.08.1907 (PfA-Kr: Zeichnungen/Skizzen Nr.2)

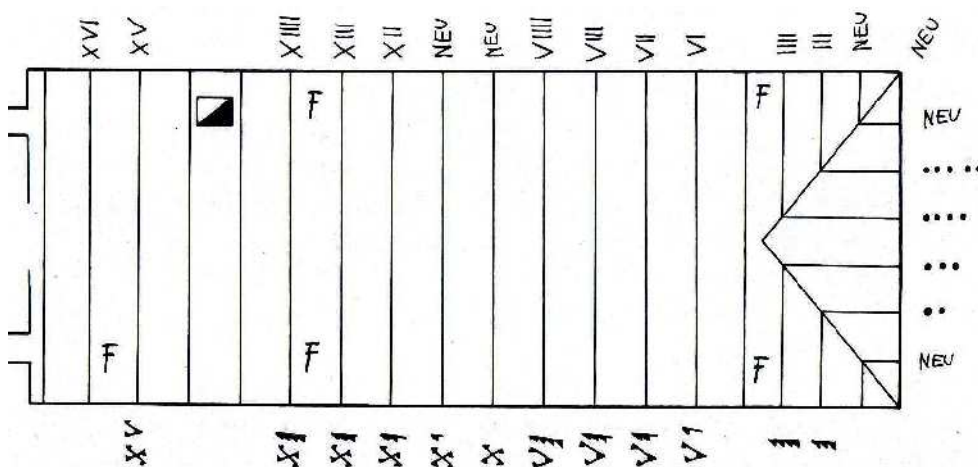
Aufnahme der Abbundzeichen im Dachwerk der Kirche in Krummendeich, F = Position Dachflächenfenster (bhb 02.03)

Die tief eingeschlagenen Abbundzeichen befinden sich an den Fußpunkten der Sparren und der Streben, die das hölzerne Gewölbe tragen.

An der Nordseite sind römische Ziffern mit von Ost nach West ansteigender Zählung vorhanden. Die Marken der Ostseite sind als Punktreihe mit von Süden nach Norden ansteigender Zählung ausgeführt. Die Südseite ist durch Abbundzeichen mit römischen Ziffern ausgeführt. Die Zeichen X und V sind zur Unterscheidung gegenüber der Nordseite mit Kerben versehen; die Zählung der Einerstellen erfolgt ebenfalls durch dreieckige Kerben. Die von Ost nach West ansteigende Reihe verläuft parallel zu der nördlichen Zählung.

Die Abbundzeichen sind in nahezu vollständigen Reihen erhaltenen. Da die vereinzelt Fehlstellen fast ausschließlich durch die aktuellen Sanierungsmaßnahmen hervorgerufen sind, belegt dieser Befund den weitgehend ungestörten Bestand des Dachwerks.

Die fehlenden Spuren konstruktiver Anschlüsse der Gauben, lassen darum die Vermutung aufkommen, dass diese nicht zum Originalbestand gehörten, sondern nachträglich in einer leichten Konstruktion aufgestellt worden sind. Eindeutige Belege hierzu fehlen in den bearbeiteten Quellen jedoch.

Aus diesem Grund sind neben einer nach den vorliegenden Informationen vorgenommenen Rekonstruktion, auch die Belassung des aktuellen Bestandes und ein Neuentwurf, der die kontemporäre Hinzufügung im Sinne einer entwerferisch gestaltenden Denkmalpflege verdeutlicht, mögliche und vertretbare Ansätze bei der Planung des Wiederaufbaus der Gauben.
