## **Heilig-Kreuz-Kirche in Neuenwalde**

**Büro für Historische Bauforschung**

September 2004

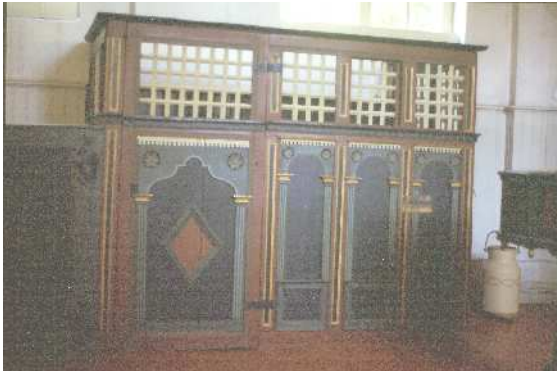
Auch hier ist festzustellen, dass aufgrund der deckenden Bemalung eindeutige Spuren einer Zweitverwendung ohne Eingriffe in die Substanz nicht zu erfassen sind.

Eine tiefgreifendere Untersuchung sollte darum auch hier parallel mit einer zukünftigen Restaurierung durchgeführt werden.

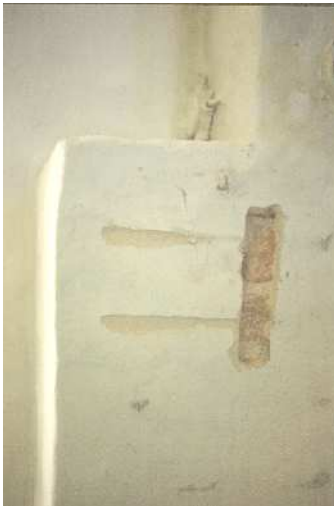
Festzustellen war die Einbindung eines Backsteins in das westlich anschließende Mauerwerk.

Dieser Befund legt die konstruktive Verzahnung der Mauervorlage mit der Wand nahe, was auf eine gleichzeitige Errichtung hindeutet.

Aufgrund der nur punktuell durchführbaren Suchöffnung ist diese Aussage jedoch nur äußerst ungesichert auf den gesamten Wandaufbau zu übertragen und daher in ihrer endgültigen Beweiskraft deutlich zu relativieren.

- weiterreichende Suchöffnung im Bereich der Mauervorlage an der Südwand zur großflächigeren Klärung ihrer konstruktiven Anbindung an die Wand. Bei ausreichender Befundlage ist eine gleiche Untersuchung an der Vorlage der Nordwand nicht notwendig. Hier ließe sich jedoch eventuell ein Nachweis der nachträglichen Erhöhung der Vorlage für die jetzige Prieche erbringen.
- Untersuchung der Nord- und der Südwand auf zugesetzte Aussparungen, die als Balkenaufleger für die Subkonstruktion der Empore gedient haben könnten.

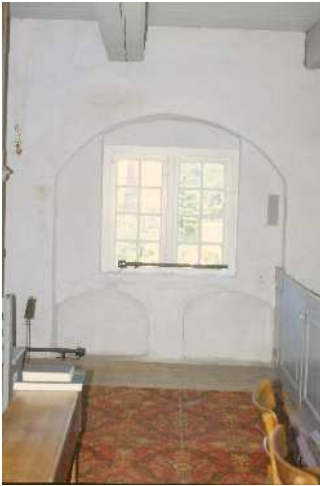
Im westlichen Gebäudeteil findet sich in drei Achsen eine zweigeschossige Gliederung der Außenwände. Im Erdgeschoß sind segmentbogige Nischen angeordnet. In einem Abstand von ca. 0,7 m über deren Scheitel befinden sich im Obergeschoß ebenfalls segmentbogigen Nischen, deren untere Bereiche mit einer zweiteiligen Blendarkatur gegliedert sind.

In den unteren Nischen befanden sich nach der Ausführung des Außenmauerwerks keine Öffnungen.

Auffällig ist ein deutlicher Wechsel der inneren Wandgliederung in den östlich anschließenden Fensterachsen.

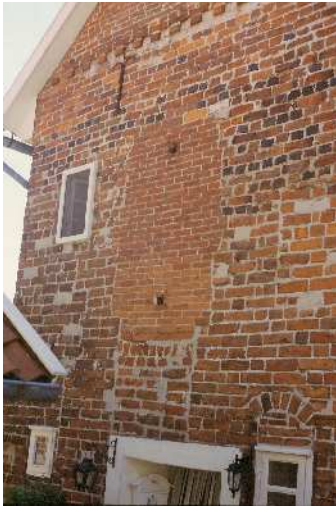
Im südlich angrenzenden Flügel der Klostergebäude ist im Obergeschoß deutlich eine in zwei Phasen zugesetzte Türöffnung zu erkennen.

Beide Befunde liegen in deutlicher Flucht und sind eindeutig als Reste eines Überganges von den Klostergebäuden zur Kirche zu deuten.

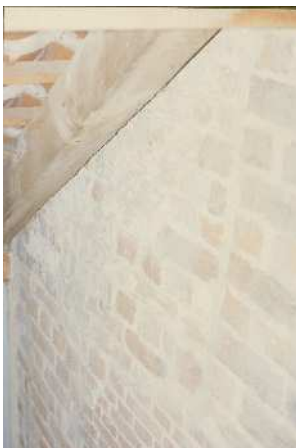
In der Südwand der Kirche ist ein ähnlicher Befund fassbar. Verdeckt von dem hölzernen Emporenaufgang ist unterhalb des ursprünglichen Fensters der ersten westlichen Achse in der Südwand eine vermauerte Öffnung zu erkennen. Aufgrund ihrer Dimensionierung ist diese nicht als Fenster, sondern als Durchgang zu deuten.

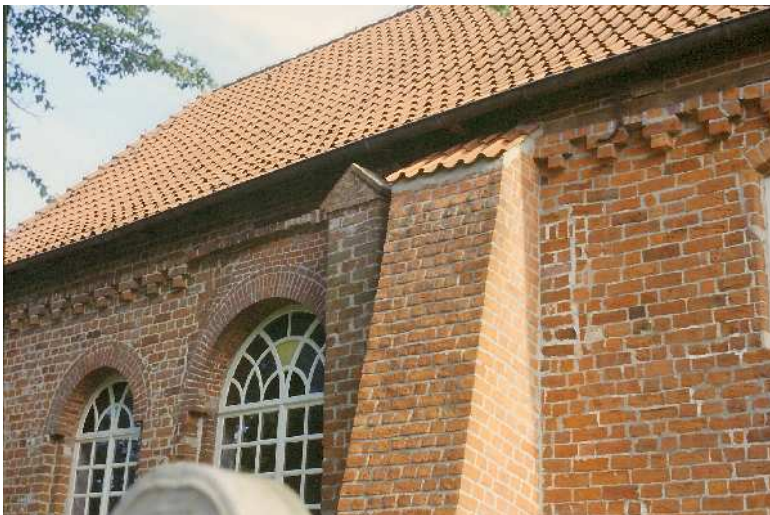
Der gesamte westliche Teil des Gebäudes, von der ersten bis zur fünften Fensterachse von Westen, weist im Mauerwerk Backsteine der Größe 9-10 cm x 28-30 cm x 13-14 cm (H x L x T) auf.

Die Backsteine weisen deutliche Quetschfalten und im Brand unterschiedliche Qualitäten auf.

Im gesamten Bereich ist das Mauerwerk mit einer schichtweisen Mischung von Läufern und Bindern ausgeführt. Ein Regelverband ist nicht zu erkennen.

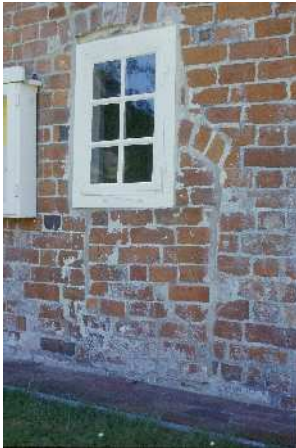
Darüber hinaus lassen einige zugesetzte Öffnungen im äußeren Mauerwerk einige Umbauphasen erkennen, was auf eine längere Baugeschichte hindeutet

Die Backsteine sind nicht als Material aus dem 17. Jahrhundert anzusehen, sondern eindeutig mittelalterliche Bausubstanz. Auch die Mauertechnik, das Auftreten von Läufern und Bindern in jeder Schicht und keine Verwendung eines Regelverbandes deutet in die gleiche Richtung.
