# **Kirche Schwaförden / Lkr. Diepholz**

## **Bauhistorische Untersuchung des Dachwerks**

**Büro für Historische Bauforschung**

März 2005

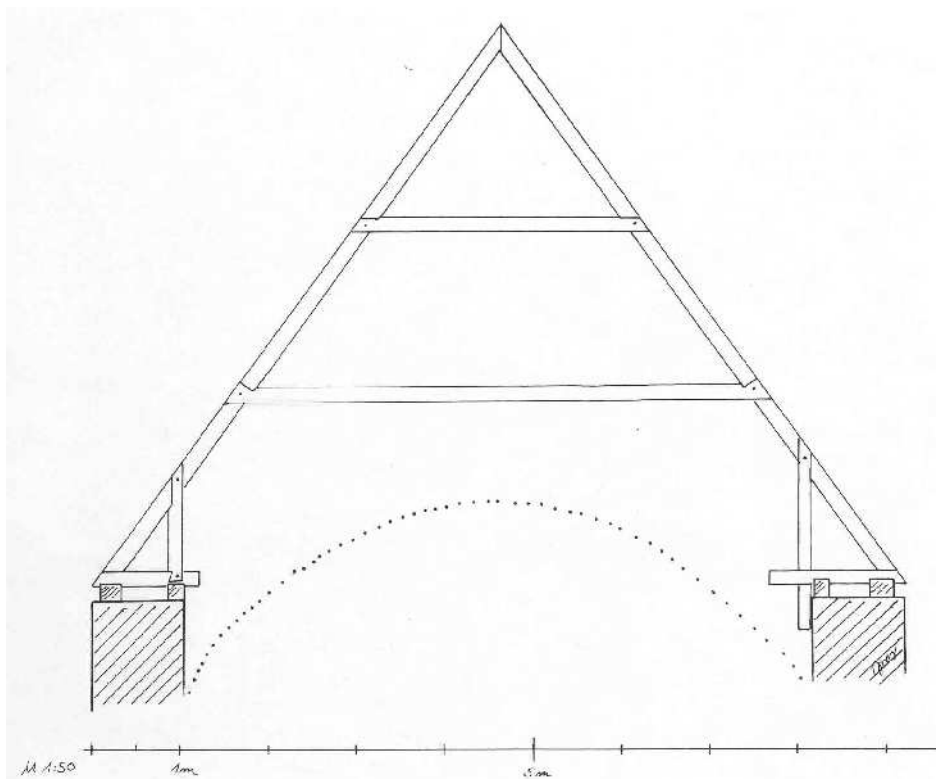
Abb.1: Systematische Darstellung eines Gespärres; mit beiden vorkommenden Fußpunktstrukturen, Maßstab i.O. 1:50

Jedes Gespärre ist mit zwei Kehlbalckenlagen versehen. Diese sind an die Sparren durch Verblättungen angebunden. Es kommen gerade Blätter und Hakenblätter vor (Abb.1).

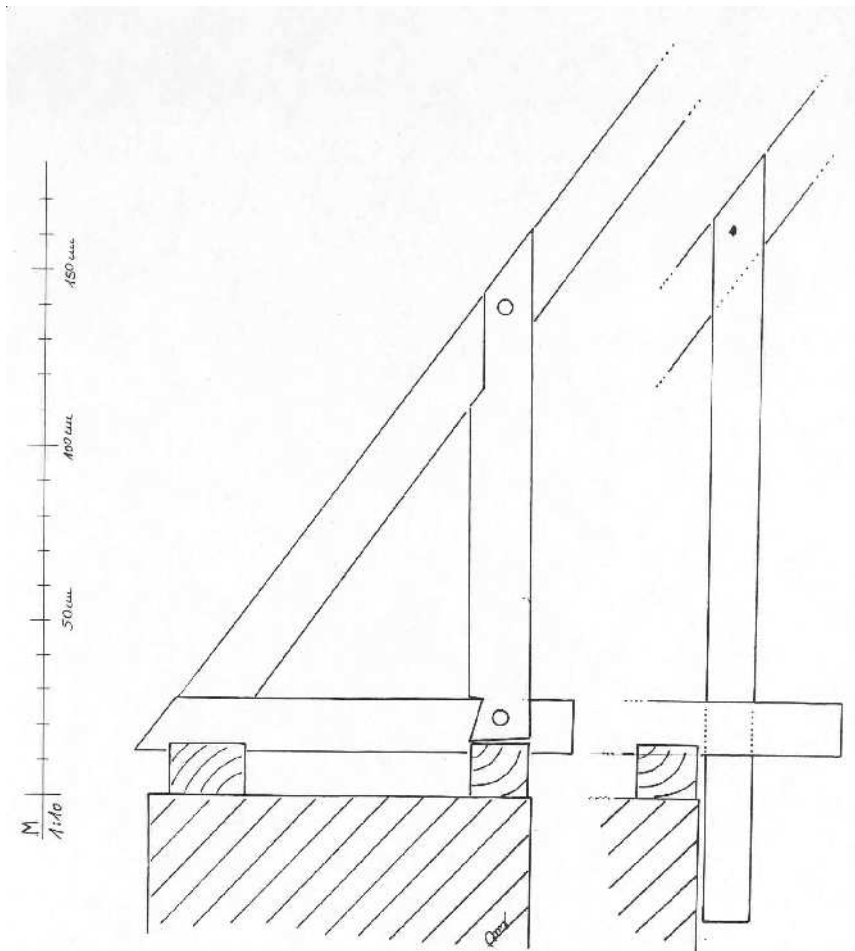
Der Fußpunkt der Gespärre zeigt folgende Konstruktion: Auf den Kronen der Außenmauern liegen zwei Mauerlatten auf, über die in den Gespärrelagen ein Sattelholz verkämmt ist. In dieses fußen außen die Sparren und innen die Sparrenstreben, die die Sparren in einer Höhe von ca. 70 cm abstützen (Abb.2).

Neben einigen mit Verblattungen an die Sparren und die Sattelhölzer angeschlossenen Sparrenstreben kommen auch solche vor, die durch weit nach innen auskragende Sattelhölzer gehälst sind (Abb.2, re).

Abb.2: Systematisches Detail Fußpunkt; links verblattete, rechts durchgehälste Sparrenstrebe, Maßstab i.O. 1:10
