Die Fachwerkkirche in Schinna – Baufaufnahme und Baugeschichte

Stefan Amt/Ulrich Beußel/Stefan Horschler

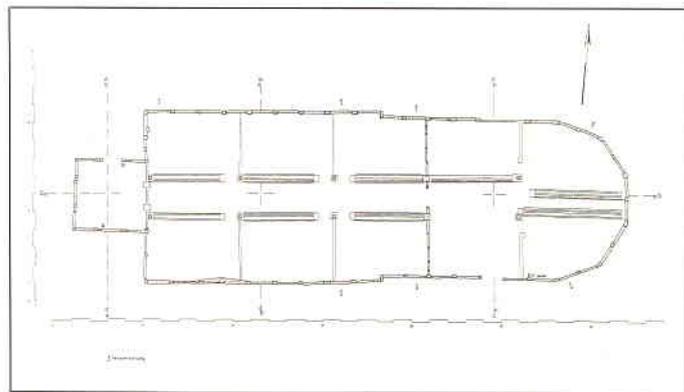
1 Grundriß, Maßstab 1:100.

Der eingeschossige Bau hat eine Gesamtbreite von ungefähr 10 m, die bei der Hälfte der Länge beidseitig um 25 cm verjüngt ist (Abb. 1), und eine Gesamtlänge von ungefähr 30 m. Der Apsisbereich ist in Form eines 5/10 Schlusses ausgeführt. Die Firsthöhe des Satteldaches liegt bei rund 11 m.

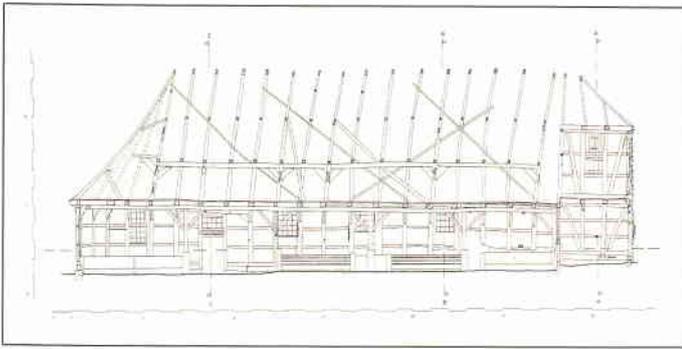
4 Längsschnitt, Maßstab 1:100.

Der Dachstuhl ist als Sparrendach mit doppelter Kehlbalkeanlage konstruiert. Die insgesamt 16 Gespärre haben sich mit einer maximalen Auslenkung von 1,2 m deutlich nach Westen geneigt. In unregelmäßiger Folge sind, über die gesamte Gebäudelänge verteilt, fünf Gespärre mit abgefangenen Firstsäulen versehen,

die untereinander mit einem Mittelunterzug verbunden sind. Als spätere statische Sicherung sind zwei seitliche Unterzüge anzusehen, die die untere Kehlbalkeanlage an der Nord- und Südseite abstützen und ungefähr alle 4 m durch Schrägstreben abgefangen werden (Abb. 4). Die Deckung ist in teilweise verputzten sowie unverputzten S-Ziegeln ausgeführt. Der bis vor einigen Jahren als Viehstall benutzte Bau steht heute völlig leer, nur das Erdgeschoß des Turmes wird als Geräteraum für den Friedhof genutzt.

Entgegen dem normalen Abstand von drei bis vier Gespärren sind im zehnten und zwölften Gespärre des Dachstuhles zwei Firstsäulen auffallend dicht nebeneinander angeordnet (Abb. 4). Diese enge Stellung über dem westlichen Bereich des Chores legte die Vermutung nahe, daß es sich hierbei um die Unterkonstruktion für einen Dachreiter handeln könnte. In den daraufhin untersuchten Gespärren waren jedoch keine Hinweise auf eine konstruktive Anbindung eines solchen Aufbaues nachweisbar.

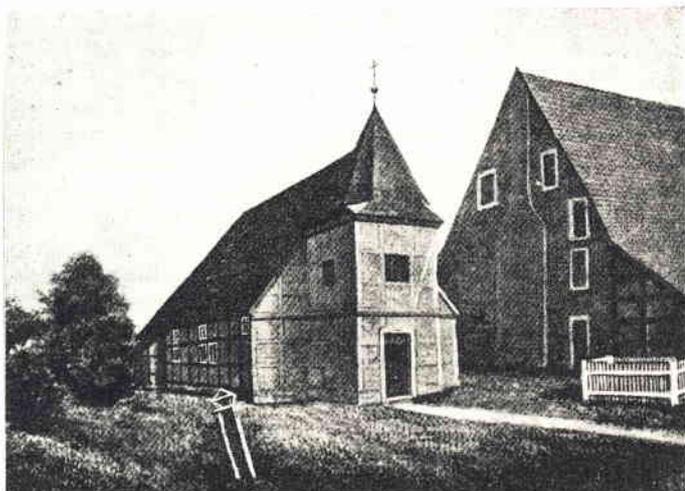
6 Historische Ansicht von Nordwesten.

Durch diagonal auf die Mitte ausgerichtete Zapfenlöcher in der oberen Balkenlage des Turmes konnte ein pyramidenförmiges Helmdach nachgewiesen werden, das in einigen älteren Abbildungen des Baues dargestellt ist (Abb. 6). Die Änderung dieses Daches in die heutige Form ist möglicherweise ebenfalls im Rahmen der durch die Schiefertafel datierten Dacharbeiten erfolgt.

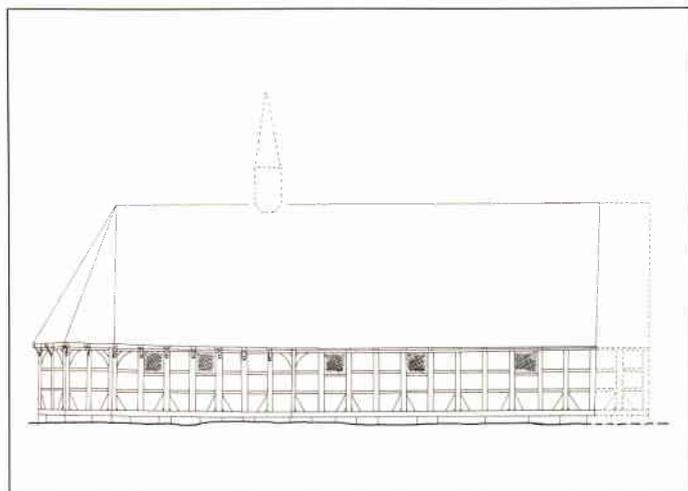
7 Rekonstruktion (die mögliche Verlängerung um 4 Gefachachsen – gestrichelt; Fensterpositionen – schraffiert).

Nicht gesichert ist die Form der Fußbänder zwischen den Ständern und der Schwelle, die hier anhand des gleichzeitig zu datierenden Fachwerkgiebels über dem südlichen Klosterflügel in der dort zu beobachtenden Form angenommen wurde. Ein Dachreiter über der Verjüngung des Grundrisses ist spekulativ denkbar (Abb. 7).
