# Die Grotte im Großen Garten in Herrenhausen

## Einleitung

Diese Veränderungen in der direkten Umgebung und vor allem an der Bausubstanz der Grotte geben den Anlaß, die Ergebnisse einer bauhistorischen Untersuchung vorzustellen, deren Ziel die Klärung der bis dahin weitgehend unbekanntes baugeschichtlichen Entwicklung dieses Gebäudes (Abb. 2) war.<sup>2</sup>

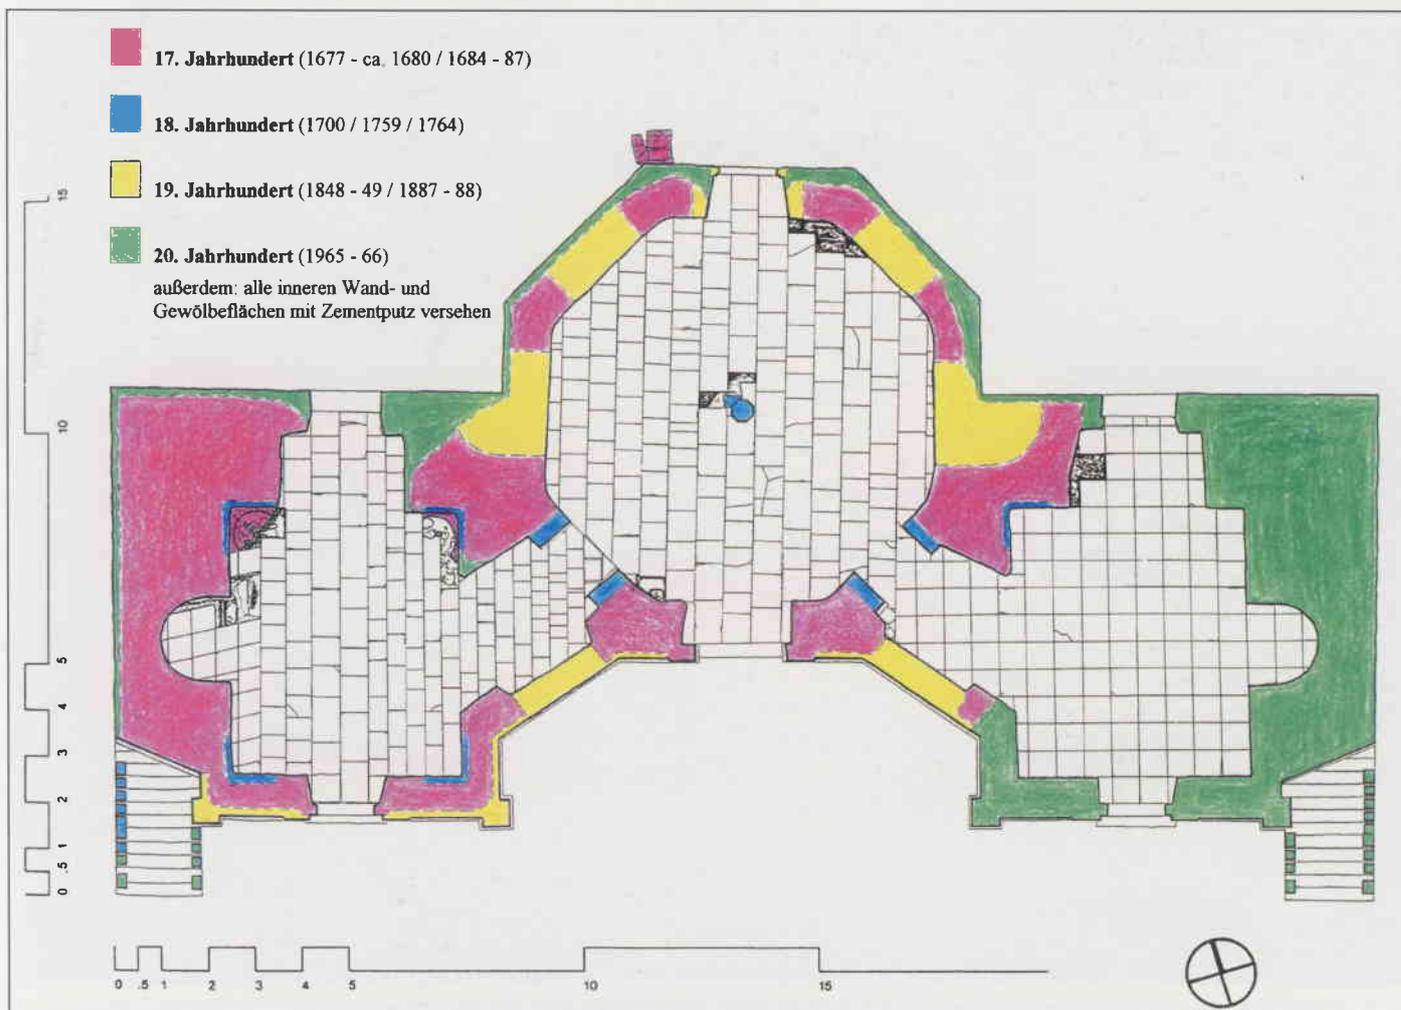
2 Grundriß der Grotte mit Darstellung der Bauphasen.  
(Überarbeitung des Baualtersplanes des Gutachtens, St. Amt)

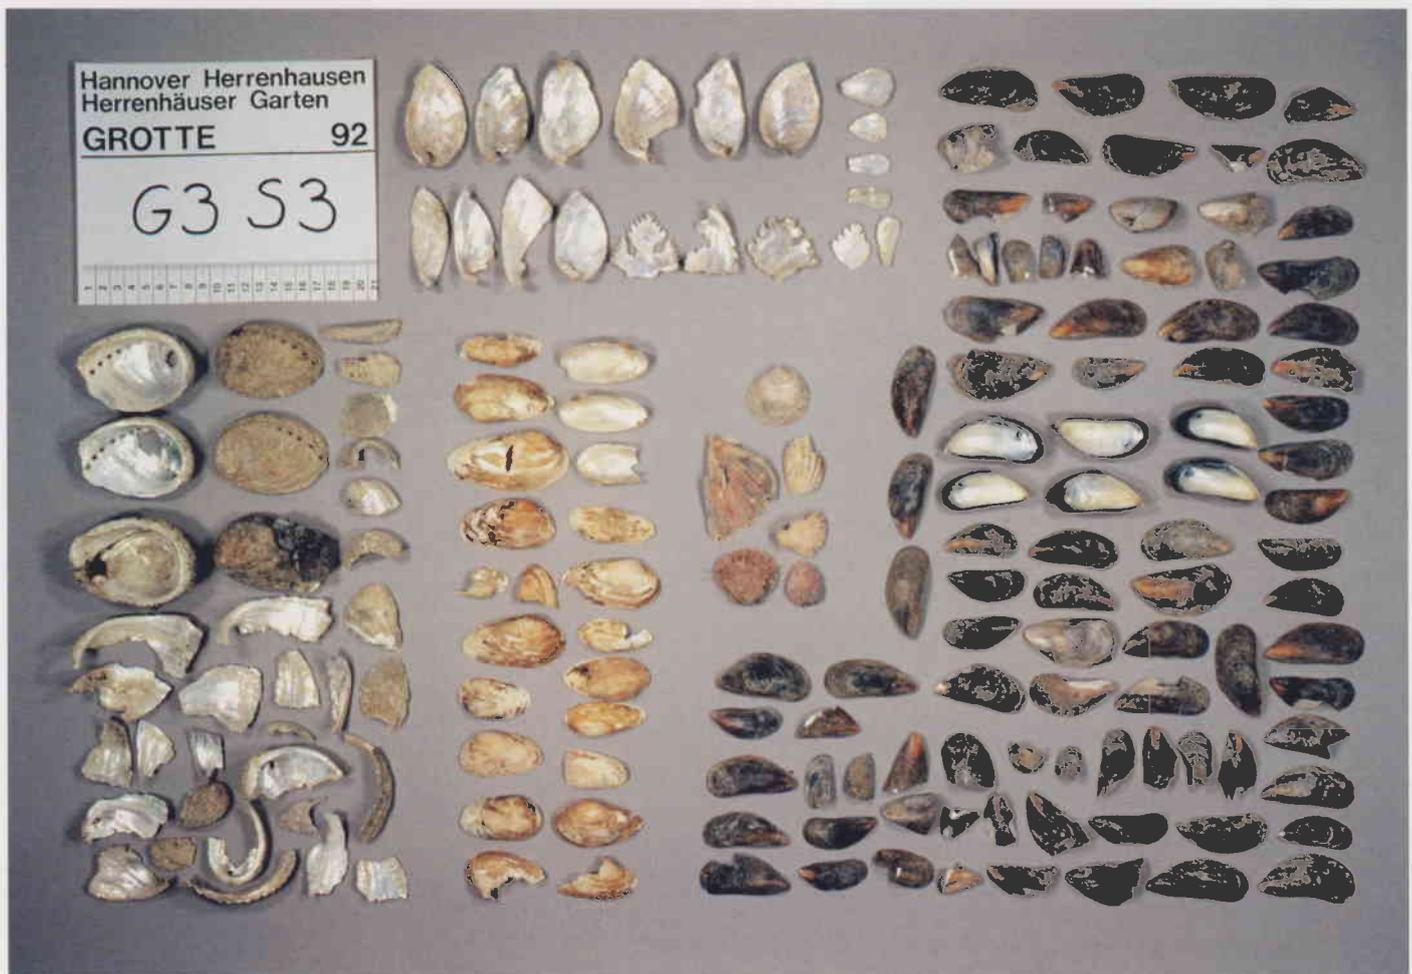
3 Muschelschalen der rustizierenden Ausstattung. Funde der in der nordöstlichen Ecke des westlichen Salons durchgeführten Grabung. (Abb. 19 des Grabungsprotokolls des Gutachtens)

neben Abdrücken auch noch einige im Mörtel versetzte Miesmuschel- und Seeohrenschalen, die in vertikalen Reihen in schwarzem Kalkputz eingelassen waren, was auf eine möglicherweise pilasterartige Wanddekoration mit den rustizierenden Materialien schließen läßt. Da der feste Zementputz auf den inneren Wandflächen neben dieser einen Fundstelle keine weiteren aussagekräftigen Befunde möglich machte, sind detaillierte Aussagen über die Innenraumdekoration jedoch nicht möglich.

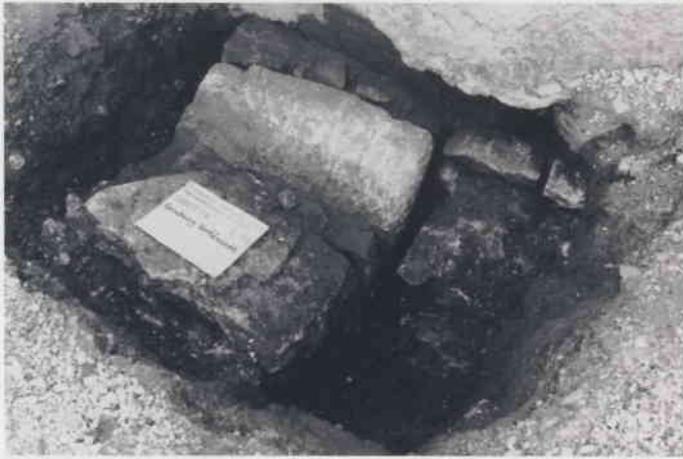
4 Freigelegtes Konchensfundament an der nordwestlichen Ecke der Nordwand des mittleren Grottenraumes. (Befundfoto 2 /1992, St. Amt)

Die ursprüngliche Grundrißgestaltung des Gebäudes ließ sich anhand einer Grabung belegen, die vor der nordwestlichen Ecke der heute dreiseitig polygonal geführten Außenwand des mittleren Raumes durchgeführt wurde. Rund 25 cm unterhalb des heutigen Bodenniveaus wurde hier ein Streifenfundament aus bearbeiteten Sandsteinen freigelegt, das in einem eindeutigen Bogen nach Nordosten geführt ist (Abb. 2 und 4). Hiermit ließen sich die konchenartigen Erweiterungen des Mittelraumes nach Norden nachweisen, wie sie auch in älteren erhaltenen Grundrißzeichnungen der Grotte dargestellt sind (siehe Abb. 8).<sup>12</sup>

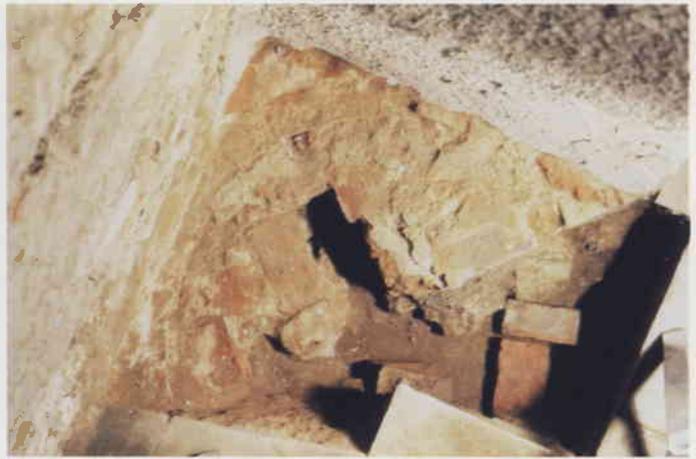
5 Freigelegte Reste der 1684 in der nordwestlichen Ecke des westlichen Salons eingebauten Brunnennische, Senkrechtaufnahme der Grabung. (Abb. 20 des Befundprotokolls des Gutachtens)

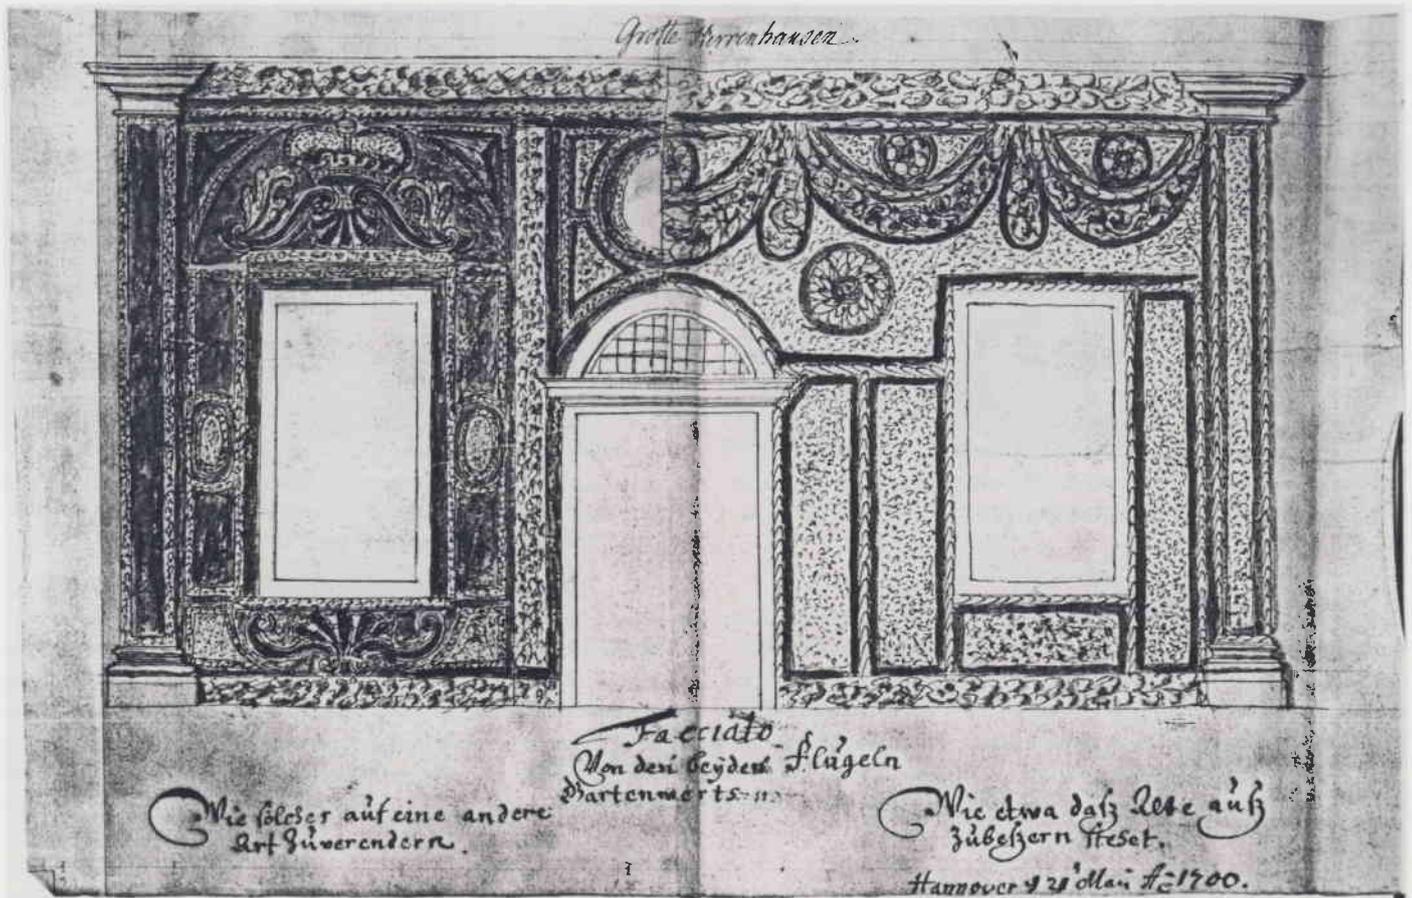
6 »Facciato Von den beyden Flügeln ... Wie solches auf eine andere Art zuverendern. Wie etwa daß Alte auß zubessern stehet.«  
Vorschlag zur Umgestaltung oder Sanierung der rustizierenden Gestaltung an den Südfassaden der beiden seitlichen Salons,  
unsigniert, 21. Mai 1700 (NHStA-H: Dep. 103 XXIV Nr. 4822)

1700 datierte Entwurfsskizzen alternativ die Ausbesserung der bestehenden Rustizierung sowie eine grundlegende Veränderung der Außendekoration vor (Abb. 6).<sup>27</sup> Die große Menge der hierfür im Juli von den Clausthaler Hüttenwerken im Harz beschafften Rustikamaterialien, die die Quellen mit »... 4 Tonnen Spadt ... 2 Tonnen Ertz [und] 2 Tonnen Drusen ...« angeben,<sup>28</sup> deutet darauf hin, daß umfangreichere Arbeiten an der Fassade vorgenommen wurden.

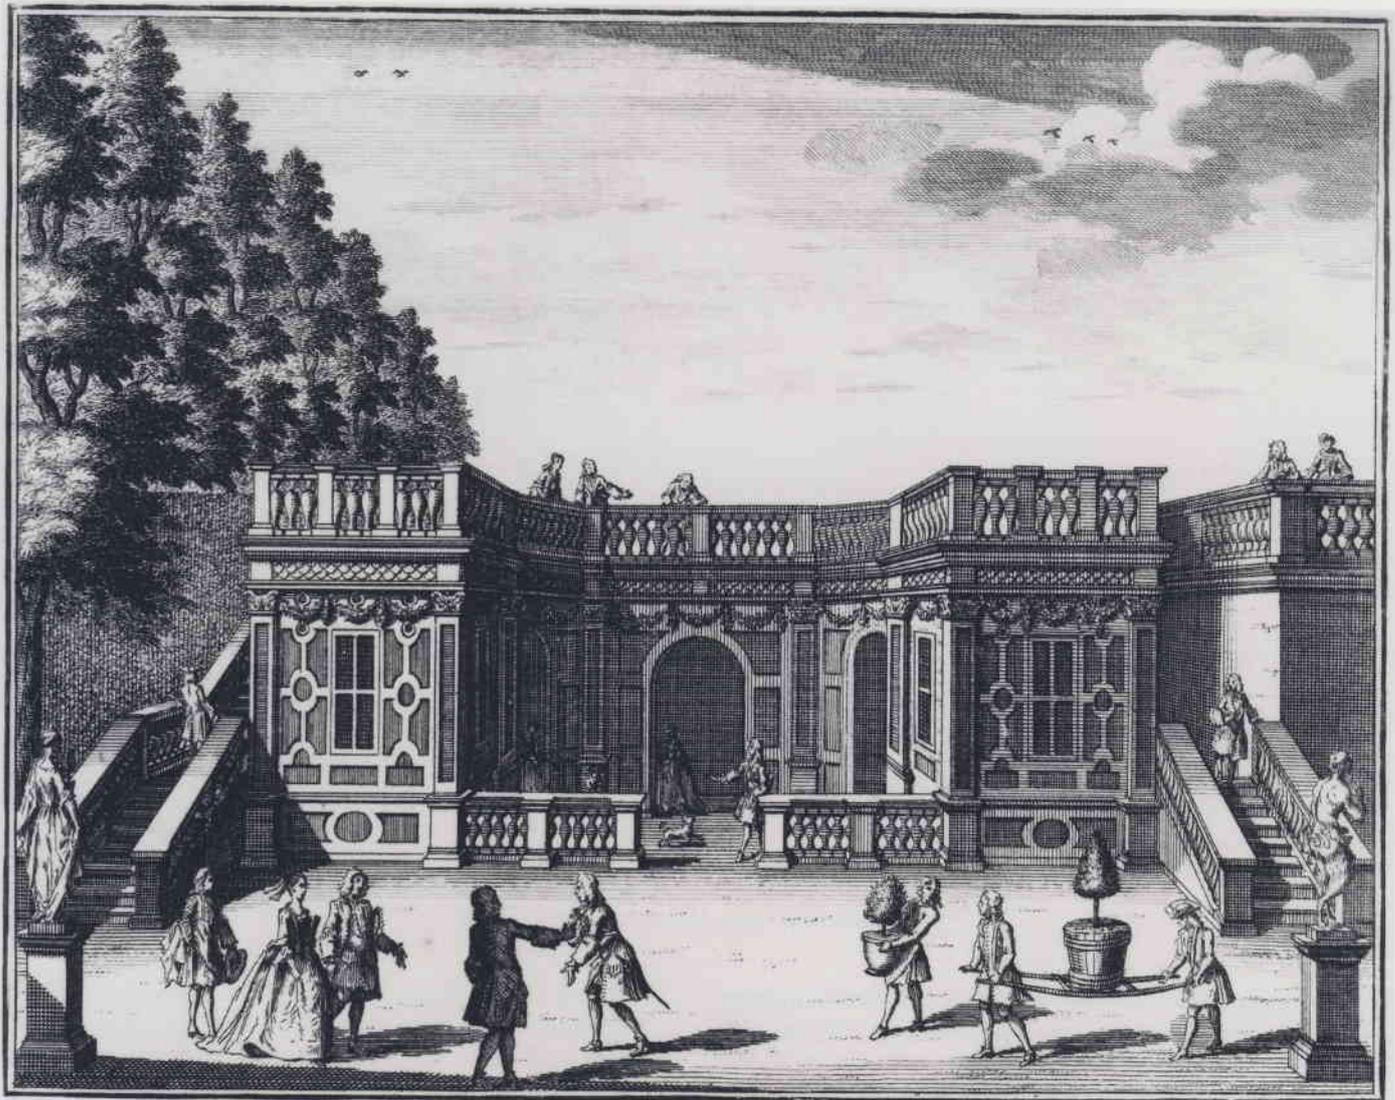
7 Ansicht der Grotte von Süden, Kupferstich von Jost von Sasse, um 1740  
(Historisches Museum Hannover: Sig. II 10-4a)

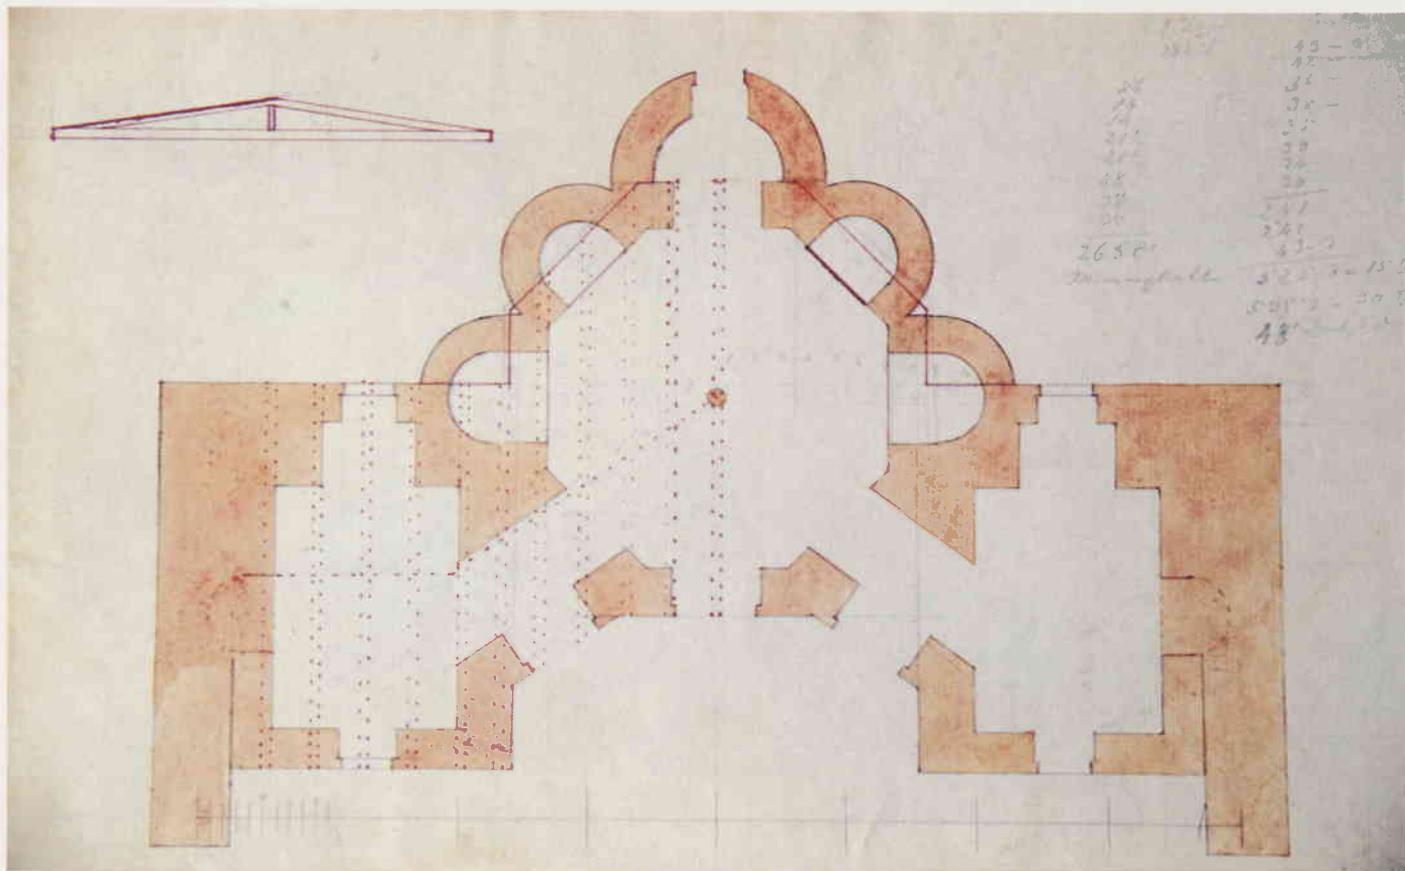
8 Grundriß der Grotte mit Umbauplanung, G. H. Schuster, 1847/48  
(NHStA-H: Dep. 103 XXIV Nr. 4246)

Nachdem auch der Bauschreiber Westermann den baufälligen Zustand nochmals bestätigt hatte,<sup>24</sup> begann unter seiner Leitung im Mai 1700 eine erneute Instandsetzung der Grotte,<sup>25</sup> in deren Rahmen aber auch weitgehende Umgestaltungen an der Südfassade und den Fassadenöffnungen durchgeführt wurden. So war das mittlere Oktogon bis 1689 zum Garten nur durch eine Nadelholztür mit Oberlicht geöffnet, während die Seitenräume nach Süden eine Tür mit Oberlicht und beidseitig davon positionierte Fenster aufwies.<sup>26</sup> Nach den Arbeiten von 1700 weisen die erhaltenen Inventare wie auch Pläne und Abbildungen der Grotte für die seitlichen Salons jedoch je ein Fenster zum Garten und in der Nordwand nach. Außerdem wurden der zentrale Grottenraum augenscheinlich durch den Einbau eines Fensters in der nördlichen Mittelkonche zusätzlich belichtet und die Verbindungsräume zwischen dem mittleren Oktogon und den seitlichen Salons durch je eine Tür zum Garten geöffnet (siehe Abb. 8).

1821 durch den Hofbaumeister Georg Friedrich Ludwig Laves (1788-1864) umgebaut und im Äußeren klassizistisch umgestaltet. Mit dem Ende der Personalunion zwischen England und Hannover im Jahre 1837 wurde Herrenhausen auch wieder zu einer aktiven Residenz, was in der Zeit zwischen 1840 und 1849 im Bereich des Schlosses und des Gartens umfangreiche Erneuerungsarbeiten auslöste. Obwohl die Grotte in dieser Zeit, so z.B. in einem um 1834 erstellten Inventar des Schlosses Herrenhausen,<sup>44</sup> nur noch als »Schuppen westlich vom Schlosse« bezeichnet wurde, erhielt die 1846 vom Oberhofmarschall von Malortie vorgeschlagene »Entfernung der als Raum zusammenfallenden so genannten Grotte«<sup>45</sup> keine Genehmigung. Vielmehr wird die Wertschätzung, die der Grotte nun beigemessen wurde, in einem weiteren Schreiben des Oberhofmarschalls deutlich: »Die Grotte neben dem Schlosse, welche wir vorhin schon eine Ruine genannt haben, und die, wie man weiter noch in Wahrheit sagen kann, in Schutt und Trümmern liegt, ist eine Erscheinung in einem Königlichen Garten und noch dazu in der Nähe des Schlosses, welche allen Anstand verletzt und der Verwaltung immer zum ernsten Vorwurf gereichen muß. Wir bemerken noch, daß auf die Grotte ihres historischen Interesses wegen allerhöchsten und höchsten Orts ein besonderer Werth gelegt wird, und aus diesem Grunde deren gänzliche Entfernung, welche sonst natürlich am rathsamsten wäre, nicht stattfinden kann.«<sup>46</sup> Der Hofbaumeister Heinrich Schuster (1799-1890) skizzierte daraufhin einen Umbauplan (Abb. 8) und kalkulierte die Kosten für »... die Instand-

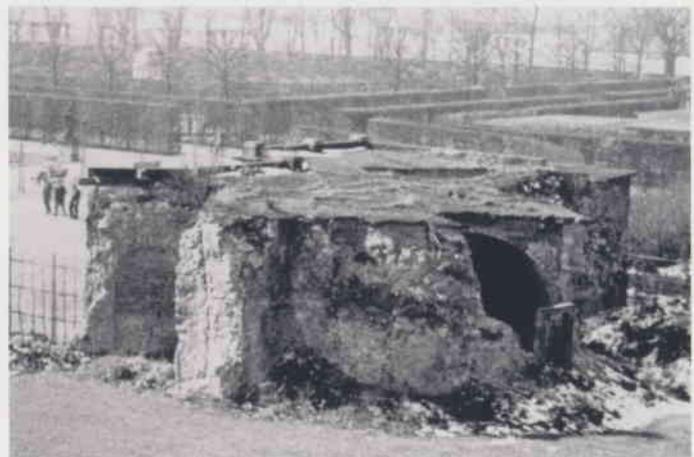
9 Ansicht der zerstörten Grotte von Nordosten, 1965 (Stadtvermessungsamt Hannover: Fotosammlung)

Im Zweiten Weltkrieg wurde der östliche Salon der Grotte durch Bombentreffer 1944 nahezu vollständig zerstört (Abb. 9).<sup>58</sup> Die Ruine wurde zunächst nur beräumt und ihr Wiederaufbau erst 1965 und 1966 im Rahmen der Vorbereitung der Feiern zum 300jährigen Jubiläum des Großen Gartens betrieben. Nach einem Entwurf des Stadthochbauamtes (Dipl.-Ing. Draser) wurde eine Rekonstruktion des Vorkriegszustandes durchgeführt bei der der zerstörte Ostteil ergänzend wiedererrichtet und Teile der Nord- und Westwand neu aufgemauert wurden. Die Eindeckung erfolgte durch eine Betonfertigteildecke. Im Inneren wurden alle Wand- und die Gewölbeflächen mit einem Zementspritzputz versehen.<sup>59</sup> Die Wiederinbetriebnahme der Grotte, die nun hauptsächlich für die Unterstellung von Gartenwerkzeugen genutzt wurde, konnte nach Abschluß dieser Arbeiten im Mai 1966 erfolgen.
