Die St. Georgs-Kirche in Warmen

Lehre und Forschung im Fach Bauaufnahme/ Denkmalpflege am Studiengang Architektur

Stefan Amt

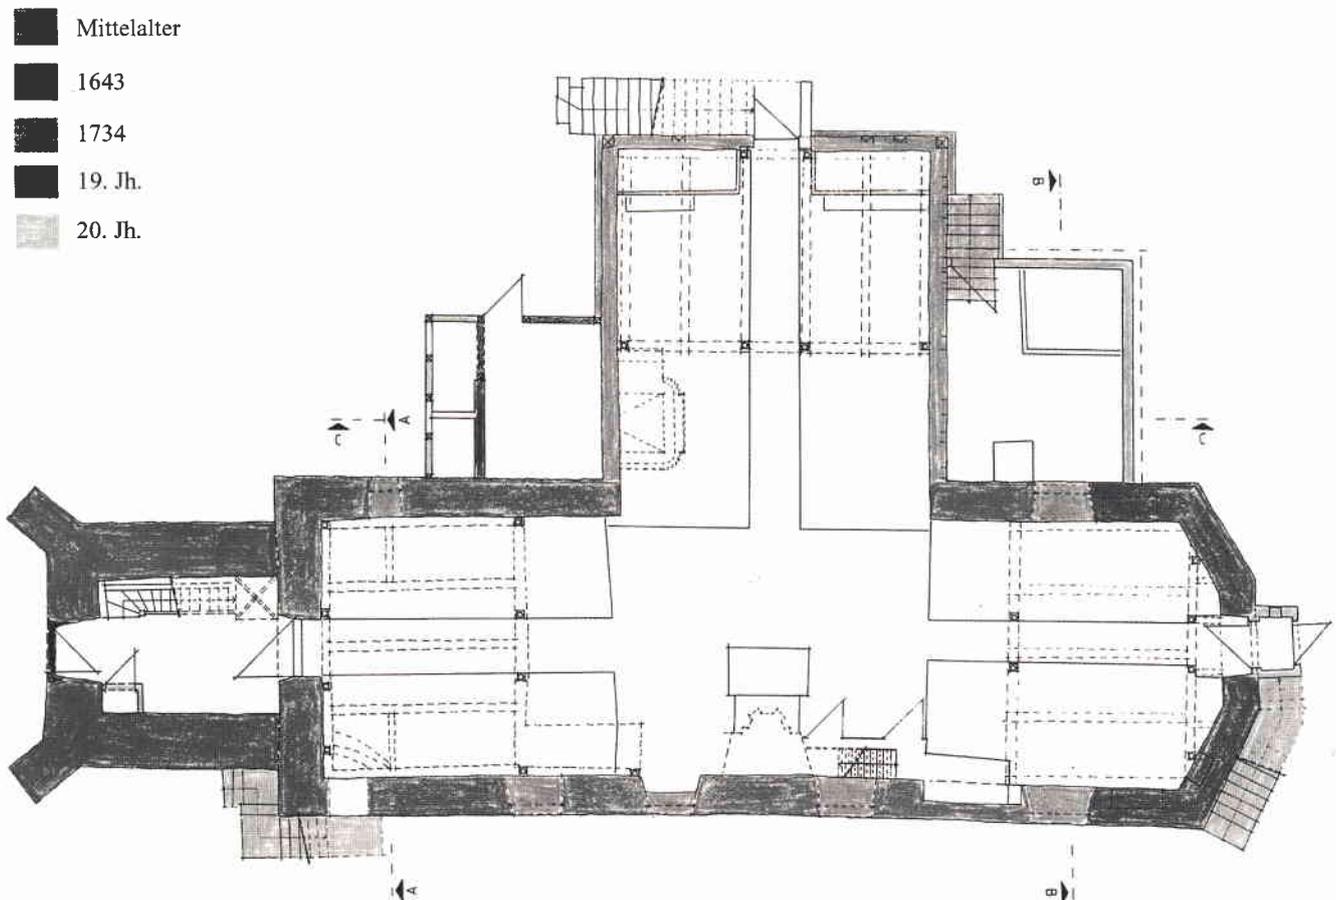
St. Georgs-Kirche in Warmesen, Baualtersplan auf Grundlage der formgerechten Bauaufnahme, Maßstab im Original 1:50, 11/03.

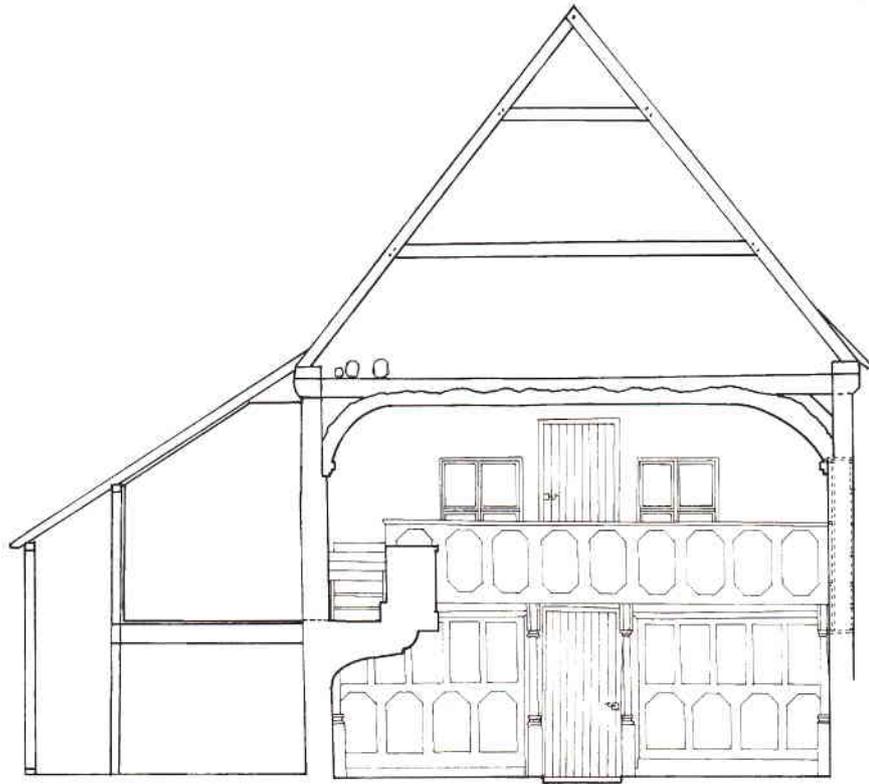
St. Georgs-Kirche in Warmesen, Querschnitt C-C, formgerechte Bauaufnahme, Maßstab im Original 1:50, 11/03.

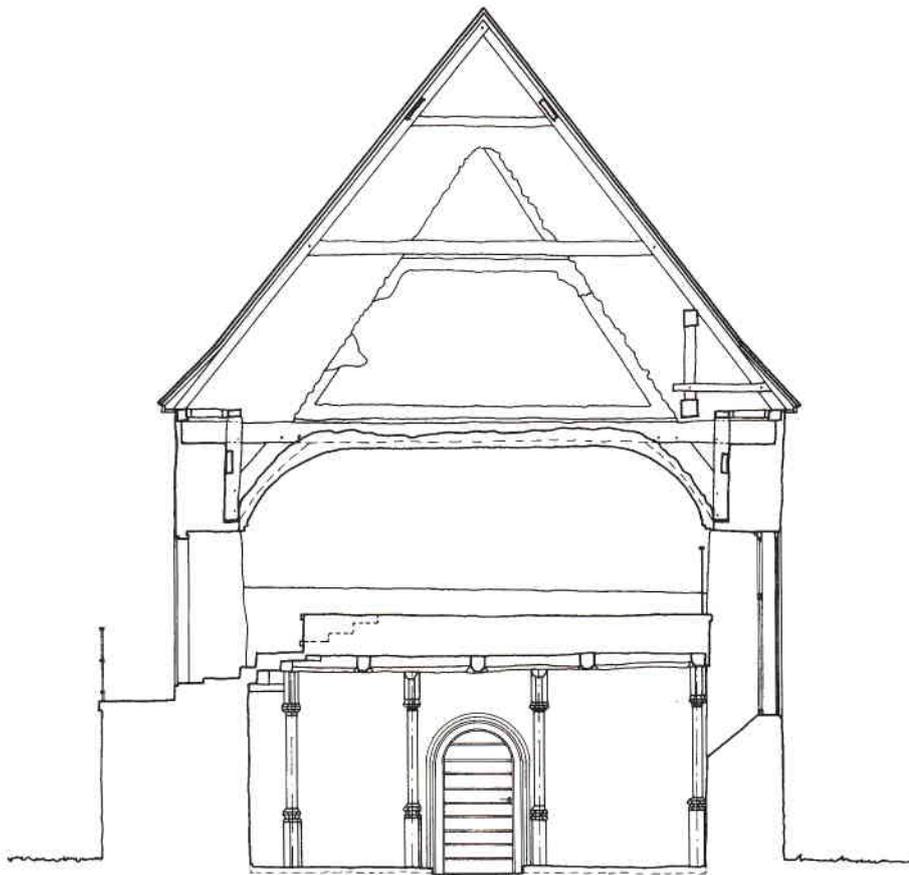
St. Georgs-Kirche in Warmesen, Querschnitt A-A, formgerechte Bauaufnahme, Maßstab im Original 1:50, 11/03.
