Stefan Amt

Ländlicher Kirchenbau in den ehemaligen Grafschaften Hoya und Diepholz

Die hier beispielhaft mit den Bauten in Steyerberg/Rießen und Drakenburg vorgestellte Untersuchung befasst sich mit den Dorfkirchen in den

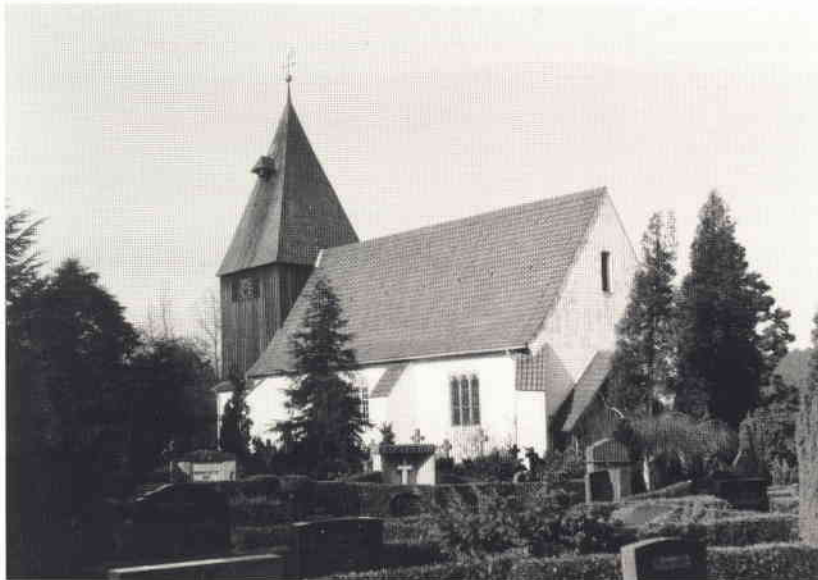
1. St. Katharinen Kirche,
Steyerberg/Rießen.
Ansicht von Südwest, 1996

St. Katharinen Kirche in Steyerberg/Riefesen (Abb. 1)
