Stefan Amt

Neue Erkenntnisse zur Baugeschichte der St.-Georgs-Kirche in Meinerdingen

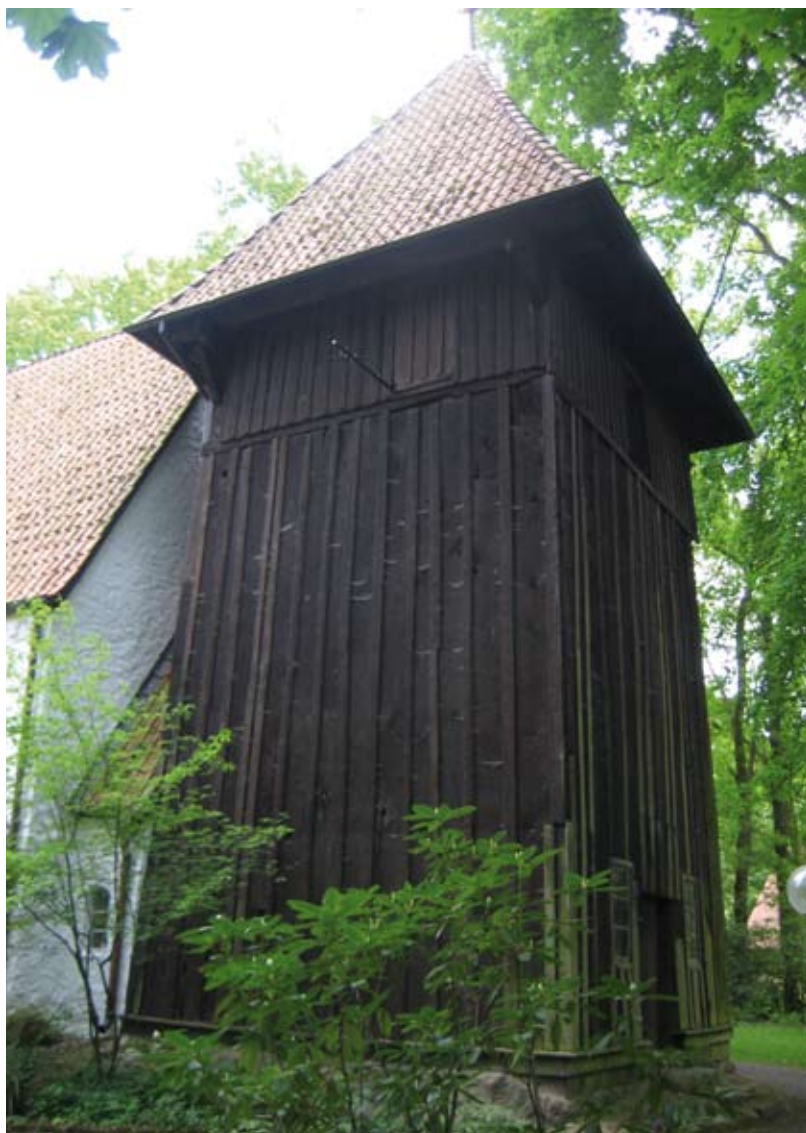
Abb. 2:
Ansicht des Glockenturmes
von Nordwesten; 05/08.

Westlich angelagert steht ein hölzerner Glockenturm (Abb. 2). Dieser hat ursprünglich freigestanden und ist erst durch eine nachträgliche Erweiterung des Saales nach Westen mit dem Kirchengebäude verbunden worden.

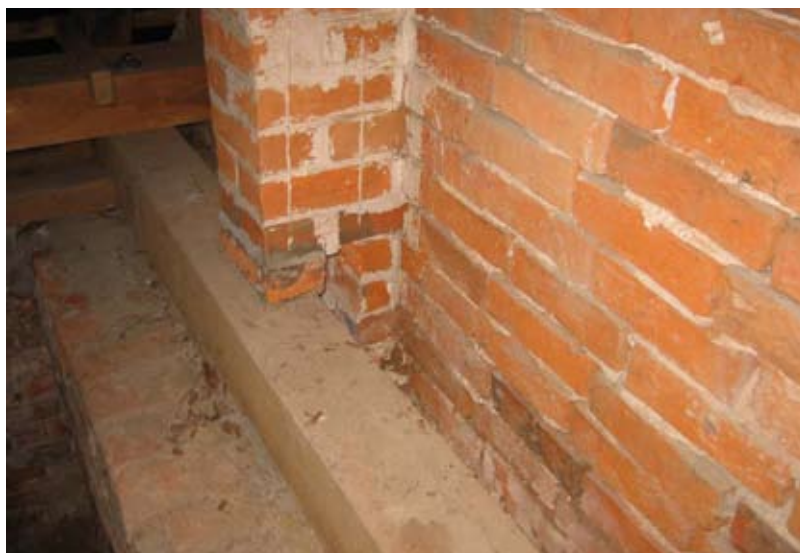
Abb. 12: Westgiebel des Saales mit auf den Binderbalken des Gespärres Nr. 1 aufgestellter Wandvorlage; 01/08.

den Kehlbalken des Gespärres Nr. 1 und sind auf dessen datierten Binderbalken aufgestellt (Abb. 12), so dass die zeitparallele Errichtung von Dachwerk und Westgiebel sicher anzunehmen ist. Die im Dachwerk gewonnene Datierung lässt sich somit auf den Westgiebel und anhand weiterer Mauerwerksbefunde auch auf große Bereiche der Mauerkronen der Nord- und Südwand des Saales übertragen.

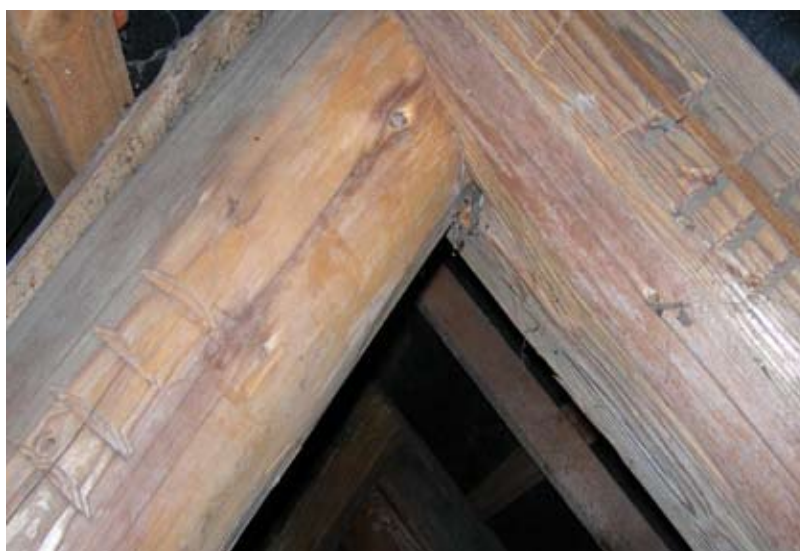
Abb. 13: Abbundzeichen im Firstpunkt des Gespärres Nr. C2; 01/08.

Abbundzeichen sind im gesamten Dachwerk der Meinerdinger Kirche vorhanden. Sie sind entweder als große, tief eingeschlagene Kerben (Abb. 13), oder als lange, oft über das gesamte Bauteil geführte Marken (Abb. 14) ausgeführt. In den Gespärren Nr. 1, Nr. 11 und Nr. C 5 sind eventuell vorhandene Markierungen wegen

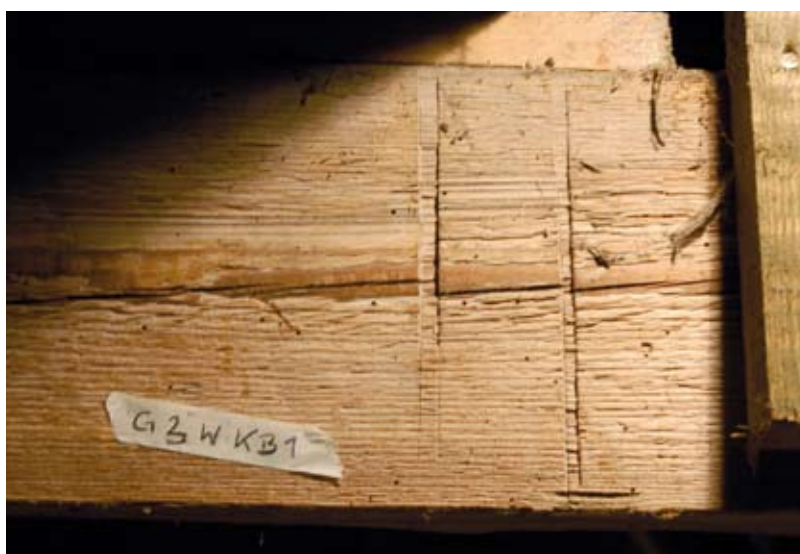
Abb. 14: Abbundzeichen auf dem unteren Kehlbalken des Gespärres Nr. 3; 01/08.

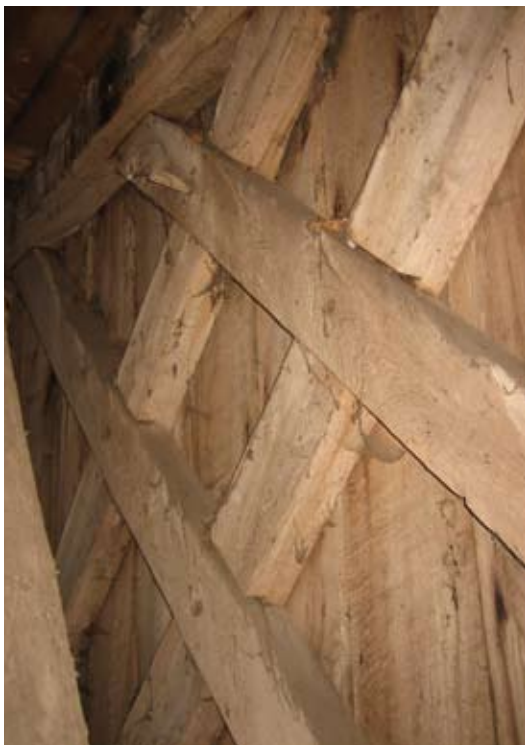
Abb. 20:
Kreuzungspunkt der
doppelten Andreaskreuz
in der Ebene der südlichen
Turmwand; 05/08.

Die vier Außenwände sind jeweils mit doppelten, um ca. 1,10 m höhenversetzten Andreaskreuzen verschwertet (Abb. 20), die an die Eckstände angefügt und beinahe über die gesamte Höhe des Turmes geführt sind. Die Kreuze der Nord- und Südseite setzen unten ungefähr mittig des ersten Obergeschosses und oben leicht unterhalb der Traufe an. Die der Ost- und Westseite sind dagegen merklich tiefer angeschlagen und mit deutlich steiler Neigung bis zur Traufe geführt. Die oberen Streben dieser Kreuze sind außerdem über die Außenhaut hinausgeführt und an die auskragenden Rähme angeschlossen.²⁰

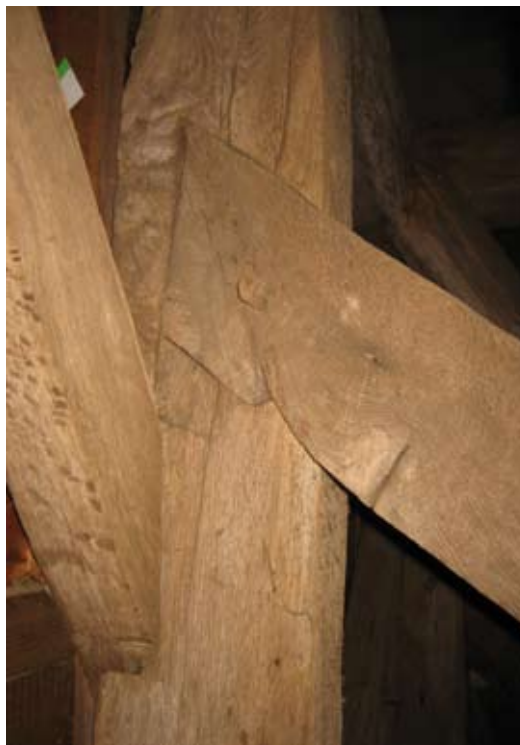
Abb. 21:
Hakenblatt; Anschluß der
Strebe eines Andreas-
kreuzes an einen Ständer;
05/08.

diagonal laufenden Hölzer der Andreaskreuz sind dagegen mit Hakenblättern angeschlossen und einfach vernagelt (Abb. 21). In den Überschneidungspunkten sind diese Hölzer verkämmt, wobei die Materialabnahme in jedem Holz ungefähr die Hälfte der Materialstärke ausmacht. Auch die Kreuzungspunkte sind einfach vernagelt.

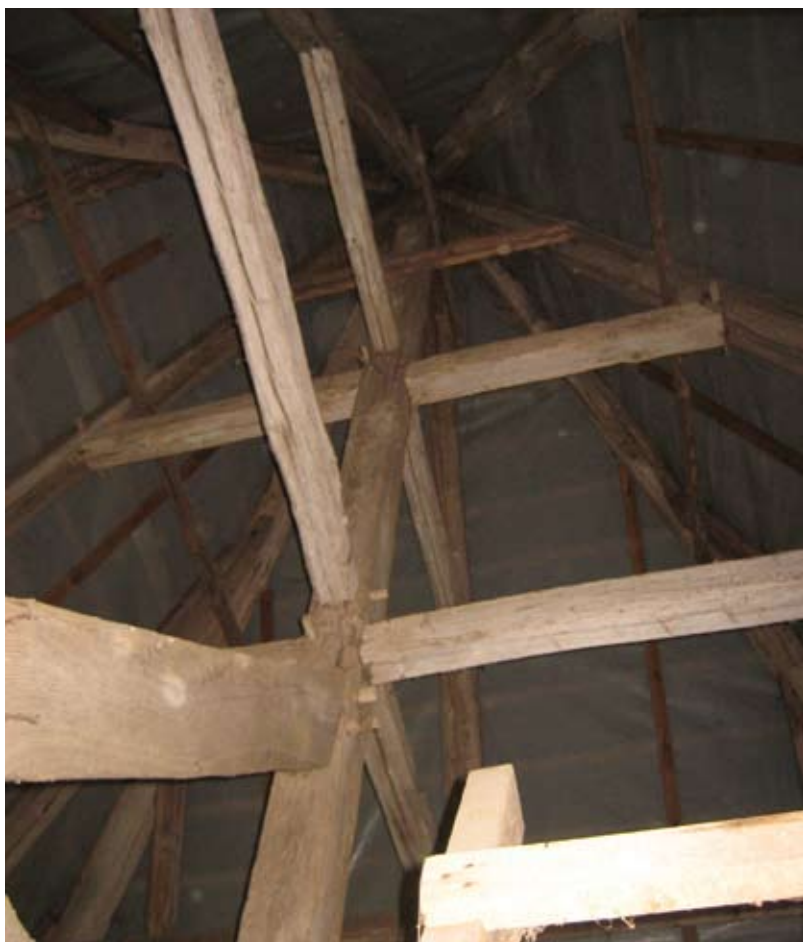
Abb. 22:
Blick von unten in das
Dachwerk des Glocken-
turmes; 05/08.

Zentral im Dachraum steht eine Firstsäule, von der aus in alle vier Richtungen Kehlbalcken zu den mittigen Sparren geführt sind (Abb. 22). Alle wesentlichen Konstruktionshölzer dieses Dachwerks sind aus Eiche; nur die Nebensparren bestehen aus Nadelholz. Sämtliche Holzverbindungen im Dachwerk sind als Zapfen mit einfacher Nagelung ausgeführt.

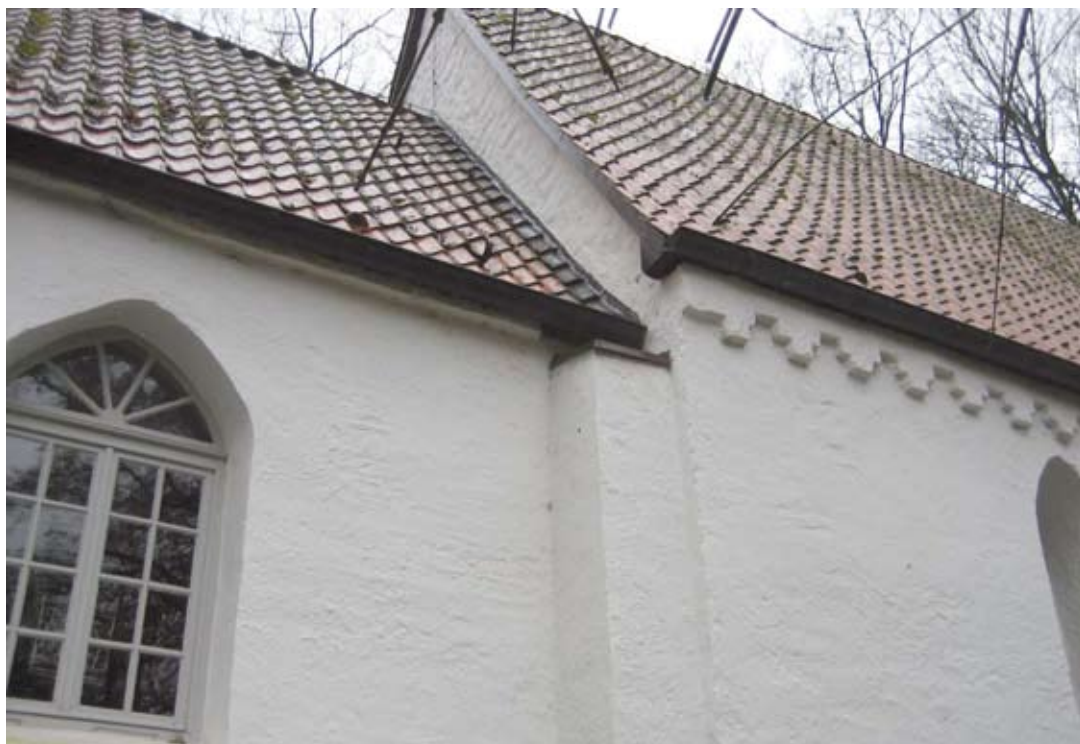
Abb. 23:
Detailansicht des
Traufbereiches von Chor
und Saal; 01/08.

nachträgliche konstruktive Anbindung vorbereitet worden sein könnte. Eine zeitliche Differenz zwischen dem Mauerwerk des Saales und dem des Chores ist nach diesem Befund nicht eindeutig auszuschließen. Die auskragenden Steine könnten auf eine avisierte Erneuerung des Chores hindeuten. Dies würde bedeuten, dass der Chor älter als der Saal anzunehmen wäre. Die Vermutung unterschiedlicher Zeitstellungen von Chor und Saal wird auch durch einen am Außenbau zu erkennenden Befund erhärtet: Das Mauerwerk des Saales weist ein Traufgesims auf, das beim Chor nicht vorhanden ist (Abb. 23).

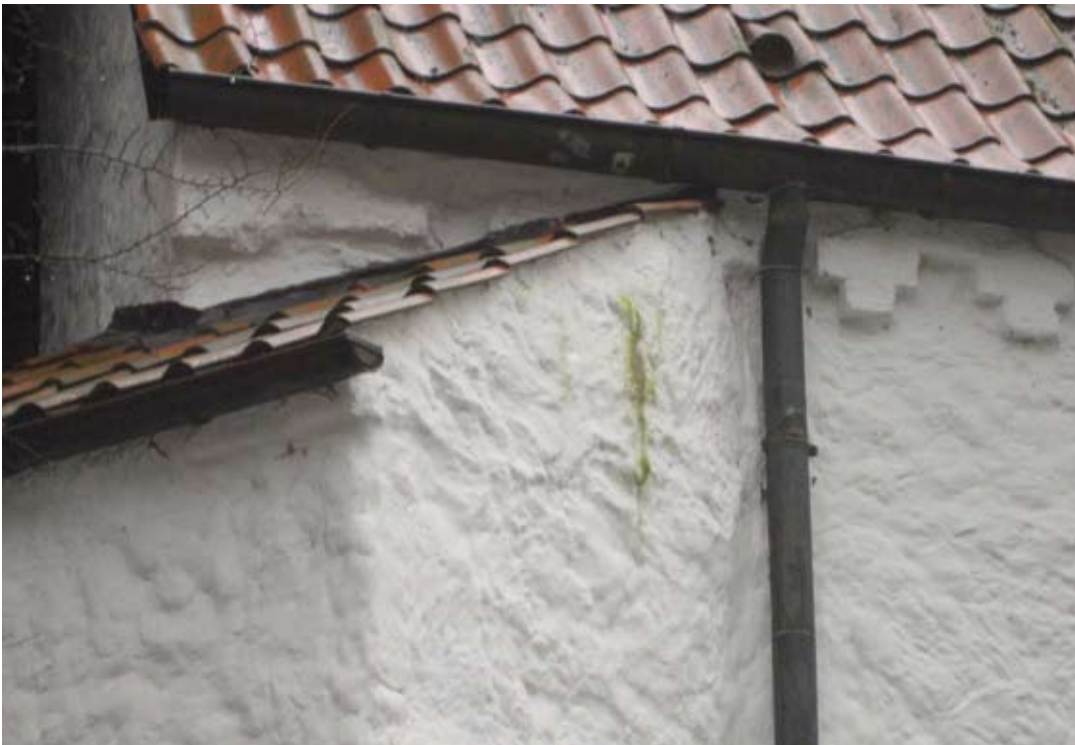
Abb. 24:
Oberer Ansatz des
südwestlichen Stütz-
pfeilers; 05/08.

Die Stützpfeiler werden in der Literatur als nachträglich angebaut beschrieben und in das 18. Jahrhundert datiert. Dezierte Baubefunde hierzu waren nicht möglich, da Suchöffnungen im Verputz nicht vorgenommen werden konnten. Am südwestlichen Pfeiler ist der nachträgliche Anbau jedoch augenscheinlich, da dessen oberer Ansatz das Traufgesims durchstößt, das zudem sehr grobe Abarbeitungsspuren aufweist (Abb. 24).
