## St. Nikolaus in Kirchhort/Isernhagen – überraschende Datierung des Glockenstapels

Stefan Amt

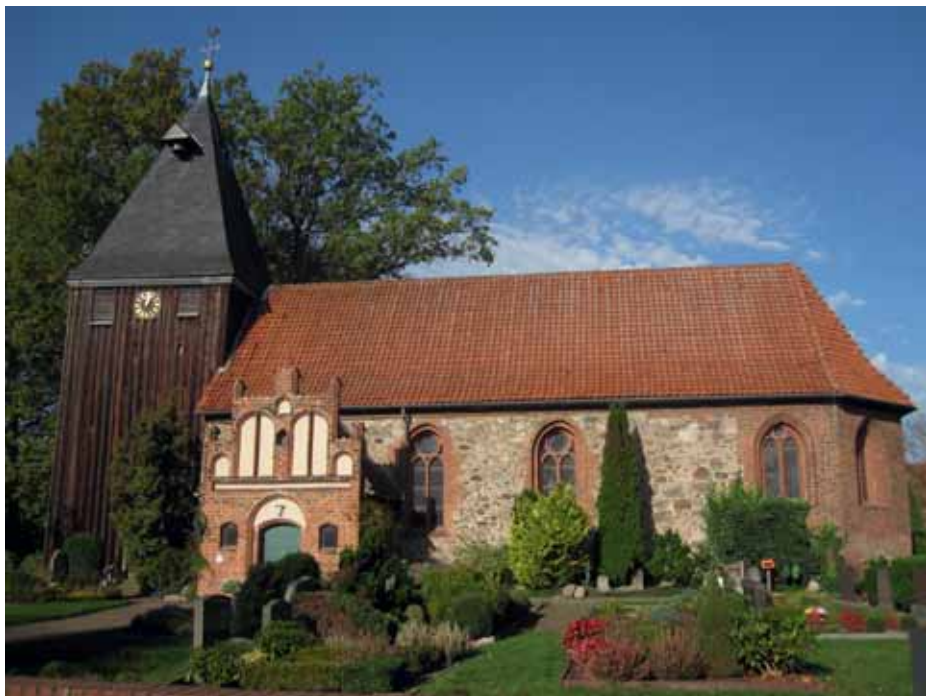
1 St. Nikolaus-Kirche in Kirchhort. Blick von Süden; Zustand Oktober 2014.

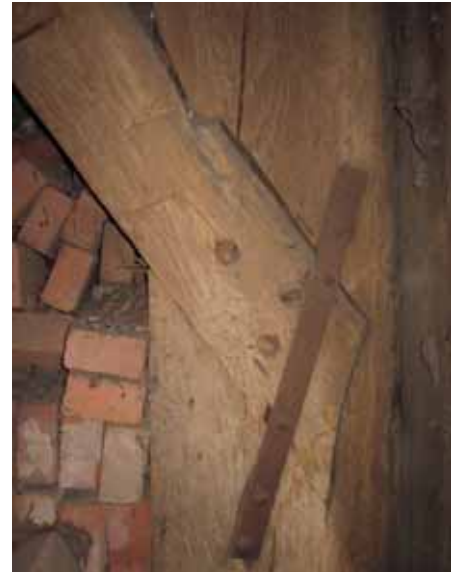
3 Anschluß einer Diagonalstrebe an den südöstlichen Eckständer: geschlossene Verblattung, ausgeführt als Hakenblatt mit schräger Brust und geschweiften Stirn.
