## Inhalt:

## **2 Baugeschichte**

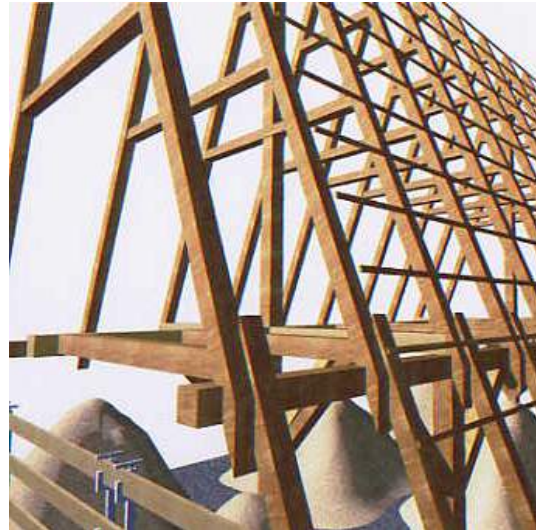
Titelbild u. Innentitel: CAD-Visualisierung des östlichen Quersatteldaches, A.-M. Martin
