Stefan Amt

Die Planungs- und Baugeschichte der Lutherkirche in Hannover

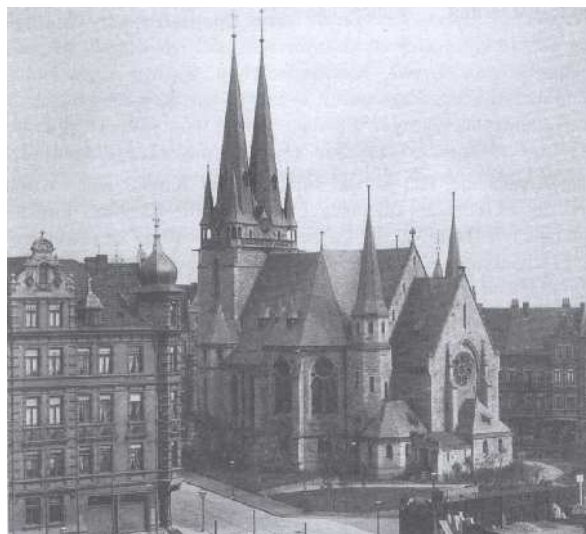
Abb. 1: Originaler Zustand der Lutherkirche. Ansicht von Südwesten, ca.1902 (PA-Lut: Photobestand).

Die Lutherkirche wurde aus städtebaulichen Gründen auf dem dreieckigen Baugrundstück zwischen der Hahnen-, Schaufelder- (heute beide: An der Lutherkirche) und Heisenstraße annähernd genau in Nord-Südrichtung orientiert. Zur ihrer Gestalt schrieb der Architekt Rudolph Eberhard Hillebrand,³ nach dessen Entwurf sie errichtet wurde, in einer Publikation zu seinen Kirchen- und Pfarrhausbauten: *"Der Grundriß ... zeigt eine kreuzförmige gedrungene Gestalt, welche gebildet wird durch ein mit schmalen Seitenschiffen versehenes Mittelschiff und ein ebenso breites Querschiff, dessen Arme die Form eines halben Achtecks haben. Der gegen die Vierung etwas eingezogene Chor ist rechteckig und enthält in seinen Anbauten zwei Sakristeien und zwei Emporentreppen. Eine Turmanlage von außergewöhnlicher Breite bildet mit ihren Treppenhäusern den äußeren Abschluß des Langhauses. Sie umschließt im Erdgeschoß die durch zwei äußere Doppeltüren zugängliche Eingangshalle und die Emporentreppen, im ersten Obergeschoß den Orgelraum, im zweiten Obergeschoß die Glockenstube. Darauf baut sich das mit Ecktürmen versehene niedrige Galeriegeschoß des Turmes auf, welches durch zwei schiefgedeckte Pyramiden gekrönt wird. Der ... Innenraum hat an beiden Langseiten zwei im Querschiff etwas eingezogene Emporen, die an jedem Ende durch Treppen zugänglich sind, ferner eine etwas höher belegene Sängerempore vor dem Turm. ..."*⁴ (Abb.1 u.2)

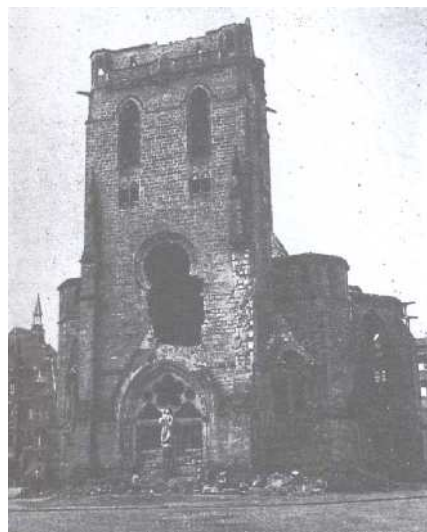
Abb. 16: Die Runine der Lutherkirche. Ansicht von Norden, ca.1946 (Pa-Lut: Photobestand).

In der ersten Hälfte des 20.Jahrhunderts sind keine größeren Baumaßnahmen an der Lutherkirche durchgeführt worden; zumindest sind nur kleinere Maßnahmen anhand der erhaltenen Archivalien nachzuweisen.⁵⁸ Es ist also davon auszugehen, daß sich die Kirche in weitgehend originalem Zustand befand, als sie am Palmsonntag 1945 durch Brand- und einen Sprengbombentreffer beschädigt wurde (Abb.16).

Bereits am 26.11.1945 leitete das Stadtbauamt einen ersten Schadensbericht des Landeskirchenamtes mit dem Ersuchen um die Genehmigung der Errichtung eines Notdaches an die Militärregierung weiter.⁵⁹ Eine Notabdeckung der Kirche scheint jedoch nicht vor 1948 erfolgt zu sein. Am 25.5.1946 bat dann Dr.W.Lampe in einem Brief an Stadtbaurat Meffert die Ruine auf ihre Wiederaufbaufähigkeit prüfen zu lassen, was eine Untersuchung des Baues auslöste.⁶⁰ Nachdem der Oberbaurat Remmer am 5.6.1946 seinen Bericht über die von ihm durchgeführte Untersuchung an Meffert gesandt hatte, äußerte sich dieser am 8.6.1946 in einem Brief an Lampe über den Zustand der Kirche und die Aussichten auf eine baldige Reparatur folgendermaßen: "*... Die Kirchendächer sind im März v.Js. so gut wie vollkommen abgebrannt, und einige Brandbomben haben die Kreuzgratgewölbe über dem Hauptraum durchschlagen. Die Aussenwand des Glockenturmes weist infolge einer Sprengbombendetonation ein großes Loch sowie Zerstörungen am linken Strebfeiler auf, und die nächsten Bauteile haben dabei Risse und dergleichen erhalten. Die Gewölbeoberflächen zeigen bereits bemerkenswerte Verwitterungserscheinungen, und ein Loch im Gewölbe über der Vierung hat sich allem Anschein nach bereits auf das Vielfache ausgedehnt. Von dem Gebäude bestehen jedoch noch soviel standsichere Teile, dass ein Neubau bedeutend teurer werden würde als die Wiederherstellung. Um den weiteren Verfall zu verhüten, kann man sich zunächst darauf beschränken, die Gewölbe durch ein Notdach gegen Verwitterung zu schützen und die Löcher in den Gewölbekappen der Vierung durch Ausmauern zu schliessen. Letzteres dürfte*
