## Bauhistorische Forschungen an Dorfkirchen in den Landkreisen Nienburg und Diepholz

Stefan Amt

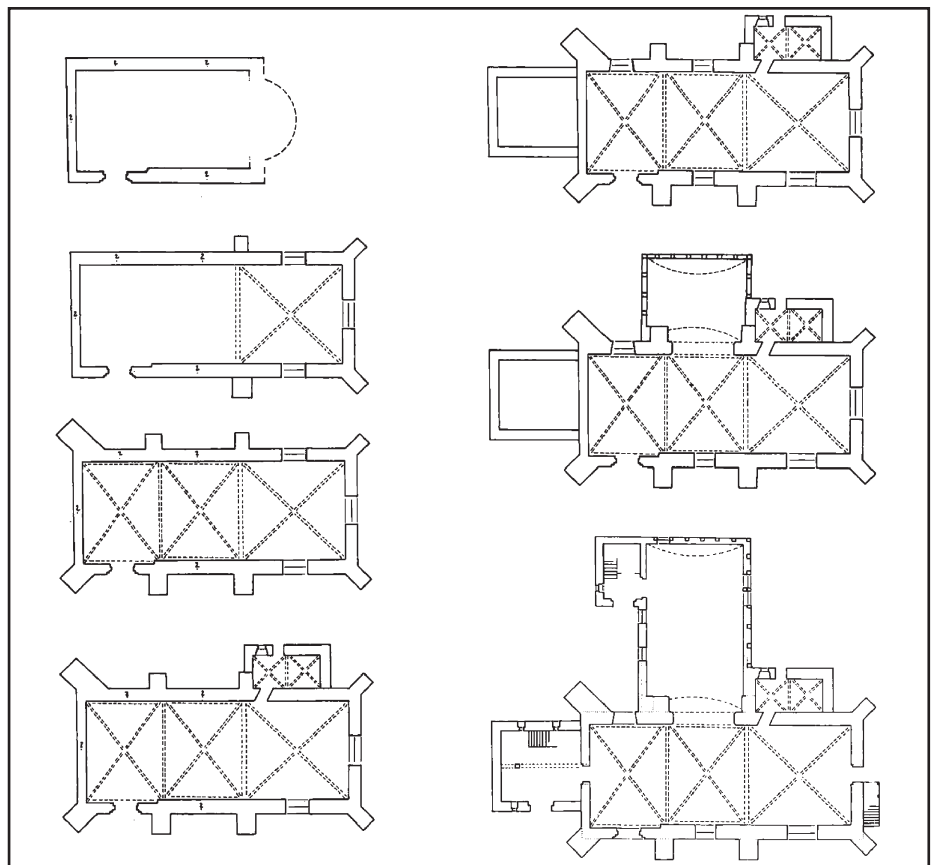
2 Steyerberg-Rießen, Ldkr. Nienburg, St. Katharinen-Kirche, Bauphasenplan, links von oben nach unten: mittelalterliche Bauentwicklung, rechts: oben 1507, Mitte 1737, unten 1908.

Der erste nachweisbare Kirchenbau kann aufgrund dieser Befunde als Saalbau mit einer Länge von circa zwei Dritteln des heutigen Gebäudes rekonstruiert werden (Abb. 2), der von einem Sparrendach mit einfacher Kehlbalkenlage überspannt war. Da die Aussparungen für die Deckenbalken ursprünglich durch die gesamte Mauerstärke reichten, ist anzunehmen, dass die Balkenköpfe des Dachwerks in die Mauerkronen eingemauert waren oder etwas nach außen überkragten. Dachkonstruktionen dieser Art sind ab der zweiten Hälfte des 12. Jahrhunderts überliefert, was die bereits angedeutete Datierung nochmals bestä-

In einer zweiten Bauphase erfolgte die Erweiterung der Kirche um ein Joch nach Osten, das auch zugleich einwölbt wurde. Als Indiz hierfür ist die Ausführung dieses Gewölbes ohne Schildbögen anzusehen. Darüber hinaus ist der Sockel der Außenmauern um den diagonal gestellten Stützpfiler an der nord-

In einer dritten Phase erfolgte die Einwölbung der westlichen Joche. Deren nachträglichen Einbau belegen die erhaltenen Deckenbalkenaufleger sowie die Lagerung der Gewölbeschalen auf Schildbögen. Tiefer gehende bauarchäologische Untersuchungen waren auch hier nicht möglich. Für die Neueindeckung dieser beiden Joche wurden sehr wahrscheinlich die vier ursprünglichen Gespärre wiederverwendet und in willkürlicher Reihenfolge aufgestellt.

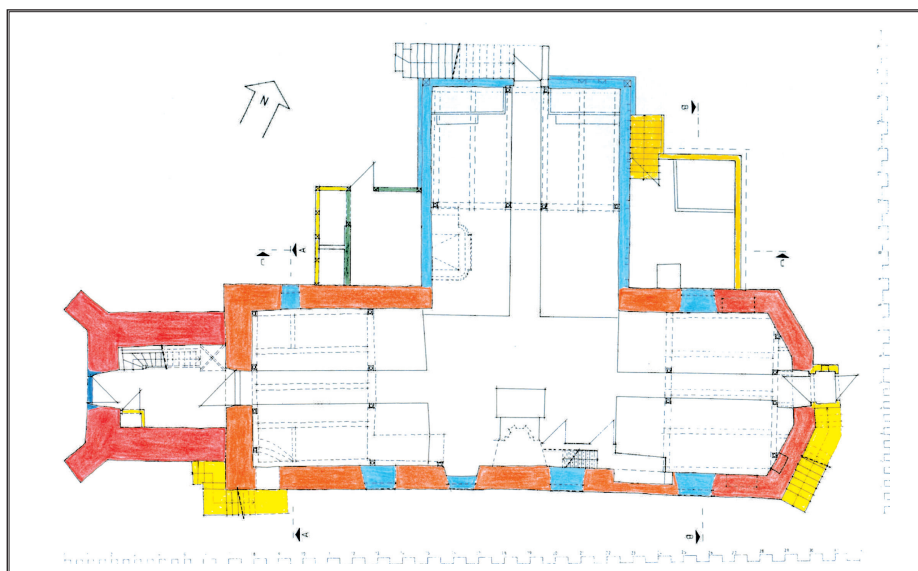
3 Warmsen, Ldkr. Nienburg, St. Georgskirche, Baualtersplan (vorläufig).

Steyerberg-Rießen auf (Abb. 3). Beide Kirchen stellen aufgrund ihrer Erweiterungen nach Norden und der auch im Inneren durch die Aufstellung des Altars im Süden vollzogenen Umorientierung Sonderfälle im Untersuchungsgebiet dar. In Warmsen wurde an den Kernbau mittelalterlicher Provenienz bereits 1734 ein großer Fachwerkanbau angefügt. Die zugleich vorgenommene Erhöhung des Saales, die auch die Erneuerung des gesamten Dachwerks nach sich zog, ist unter anderem anhand eindeutiger Spuren im erhaltenen ursprünglichen Westgiebel nachzuweisen. Die umfangreiche Umbau- und Sanierungsgeschichte ließ sich anhand der erhaltenen Quellen ebenfalls belegen. Diese mündete 1910 in einen Entwurf Ernst Meßwarbs (1873–1960), der 1910 den Anbau einer Altarapsis im Süden vorschlug. Diese hätte eine architektonische Manifestation der Südorientierung des Gebäudes bedeutet, war aber nicht durchzusetzen.

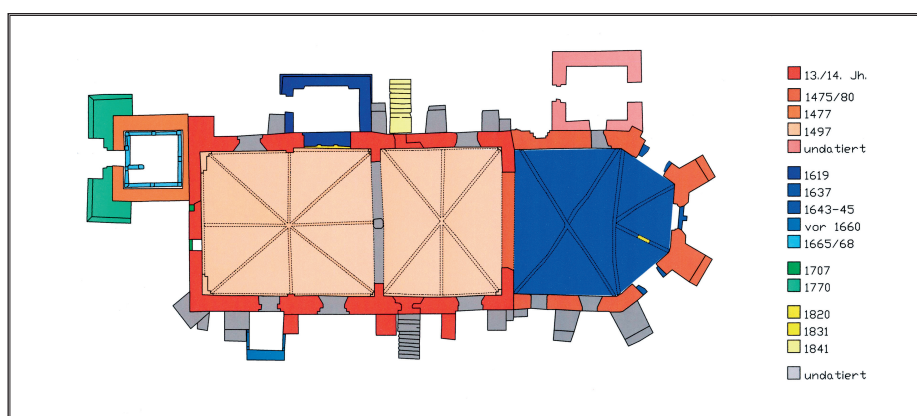
5 Drakenburg, Ldkr. Nienburg, St. Johannes-Kirche, Baualtersplan.

Die erhobenen Baubefunde und die für die Zeit nach dem Dreißigjährigen Krieg recht umfangreich erhaltenen Schriftquellen ermöglichten die Konkretisierung der baulichen Entwicklung der Drakenburger Kirche auf über 20 wesentliche Bauphasen, von denen 16 in einem Baualtersplan dargestellt wurden (Abb. 5): In der ersten möglicherweise dem 14. Jahrhundert zuzurechnenden Bauphase bestand ein zweijochiger Saalbau, dessen Ostschluss unklar bleibt. Dieser Bau wurde eventuell im 15. Jahrhundert um ein gewölbtes Joch nach Osten verlängert. Zum Ende des 15. Jahrhunderts (1477 d) wurde der Westturm errichtet. Undatiert bleibt bisher die Einwölbung der Westjoches; ihre mittelalterliche Zuordnung ist aber unstrittig. Gleich-

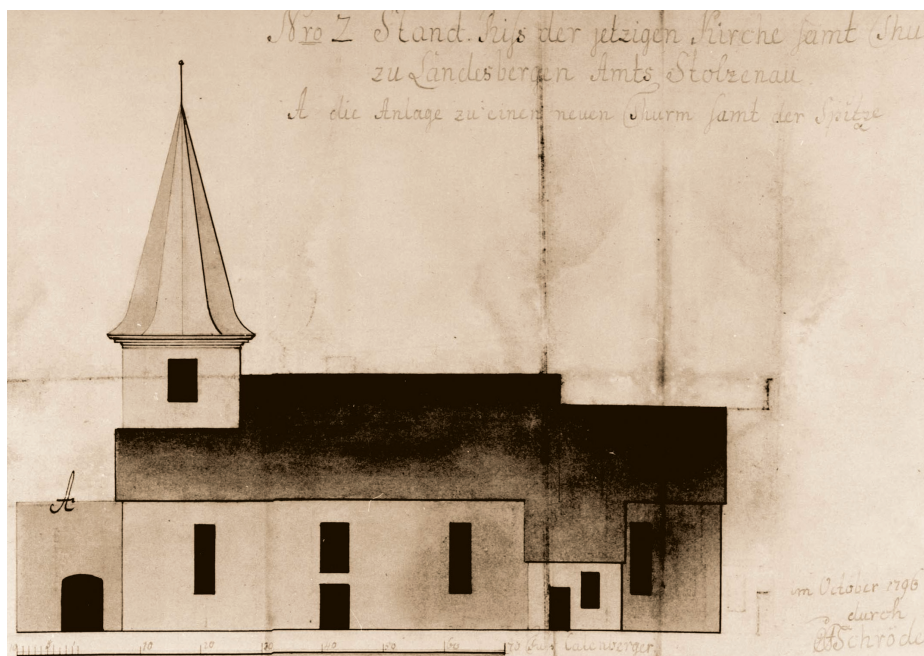
9 Landesbergen, Ldkr. Nienburg, Südansicht der mittelalterlichen Kirche, Chr. F. Schröder, 1796, aus: NHStA-H: Hann: 13 i Landesbergen 2 pm.

sich zum Beispiel herausgestellt, dass anhand der überkommenen Planquellen eine größere Zahl mittelalterlicher Kirchenbauten konkret belegt werden kann, die vom 17. bis zum 19. Jahrhundert Neubauten weichen mussten. Als Beispiel hierfür sei die Kirche in *Landesbergen* angeführt, die 1822–23 weitgehend neu errichtet wurde. Der mittelalterliche

Vorgängerbau ist in den Bauakten in Grund- und Aufrissen vollständig zeichnerisch dokumentiert (Abb. 9), die der hannoversche Landbauverwalter Christian Friedrich Schröder (1750–1801) im Rahmen einer Diskussion über die Möglichkeiten der Erhaltung des bestehenden Baues angefertigt hat. Zudem ist der Planungsablauf in den Quellen umfangreich dokumentiert, der sich ab 1792 nachweisen lässt und nach Alternativvorschlägen mehrerer hochgestellter Baubedienten endlich zu einem annähernden Neubau der Kirche nach Entwürfen örtlicher Handwerker führte.

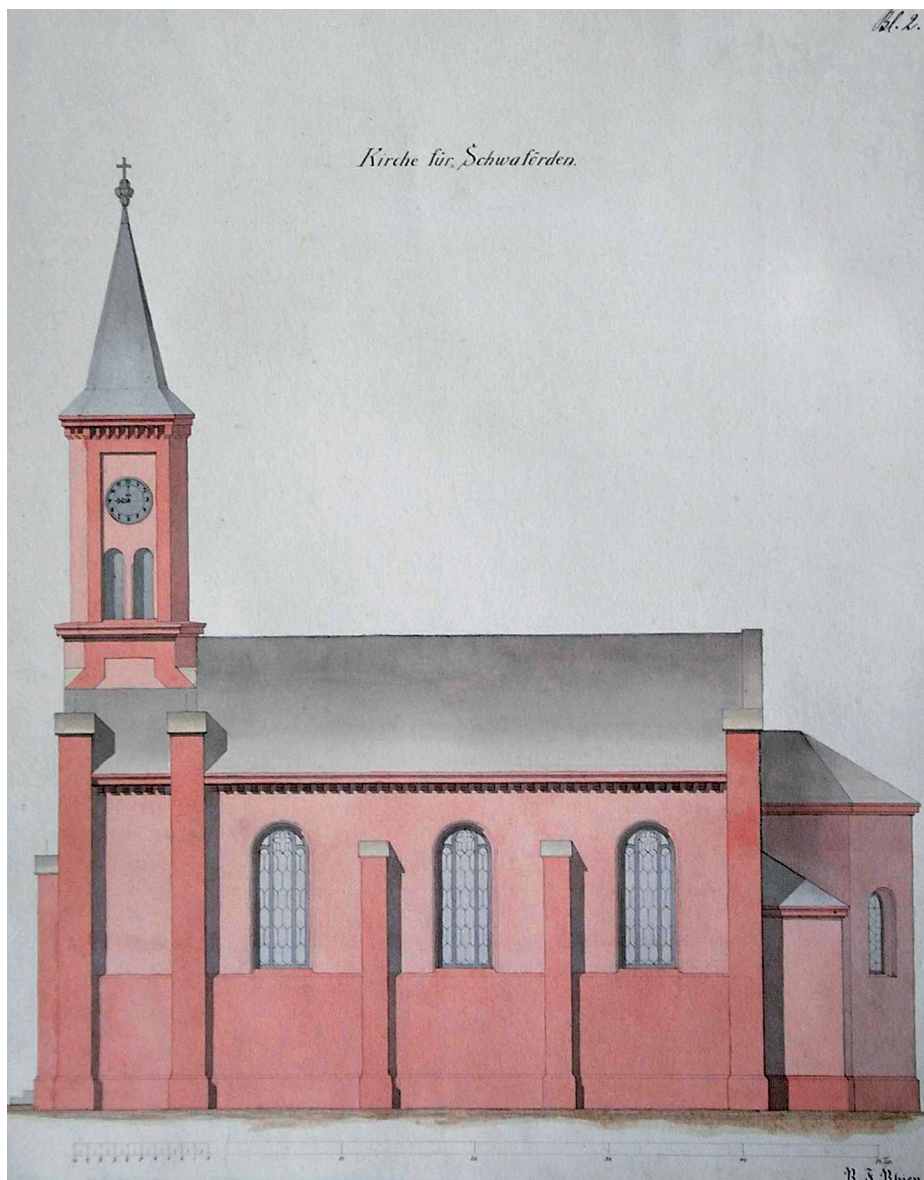
11 Schwaförden, Ldkr. Diepholz, ev. Kirche, Neubautentwurf, Südfassade, R. F. Rhien, 1861, aus: PfA-Schwaförden: Planmappe.

entwurf aus dem Jahre 1861 vollständig erhalten ist (Abb. 11). Der Entwurfsurheber ist der Nienburger Baumeister und Direktor der dortigen Baugewerkschule Robert Friedrich Rhien (1811–1891). An heutige Verhältnisse gemahnt die in den Quellen nachvollziehbare Situation, dass es einer über gut zehn Jahre anhaltenden Diskussion bedurfte, ehe die Ausführung dieses Entwurfes aufgrund der finanziellen Situation der Gemeinde endgültig verworfen wurde.
