Ältester hölzerner Glockenturm Niedersachsens entdeckt

Die in Heft 3/2007 dieser Zeitschrift noch als Möglichkeit angedeutete Ausweitung der Untersuchung von Dorfkirchen auf den Landkreis Soltau-Fallingb. konnte inzwischen verwirklicht werden. Im Januar 2008 wurde in Kooperation mit der Unteren Denkmalschutzbehörde und unter Beteiligung von Studierenden der TU Braunschweig eine bauhistorische Untersuchung der St. Georgs-Kirche in Meinerdingen (Ortsteil von Walsrode) durchgeführt. Aufgrund ihres hohen Sanierungsstandes war die bauarchäologische Befundung auf das Dachwerk und die Mauerkronen einzugrenzen – umso überraschender ist das Ergebnis, das u.a. eine aufsehenerregende Umdatierung des Glockenturmes erbrachte.

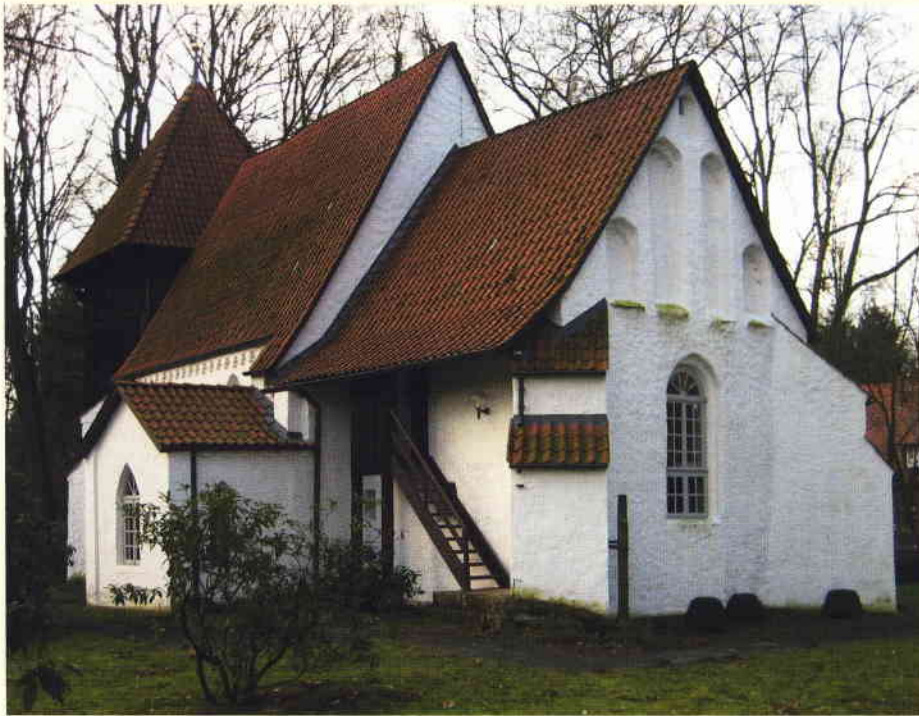
1 St. Georgs-Kirche in Meinerdingen, Ansicht von Südosten, März 2007.

Die Kirche, ein kleiner Saalbau mit eingezogenem Rechteckchor, ist in den unteren Wandabschnitten aus Feldsteinen, in den oberen aus Backsteinmauerwerk errichtet und vollständig verputzt. Der hölzerne Glockenturm ist westlich an den Bau angelagert (Abb. 1, 2). Die Kirche ist bisher ausschließlich in Publikationen mit inventarisierender Orientierung beschrieben worden, die kaum voneinander abweichenden Datierungen bringen. Die Errichtung des ursprünglichen Baues wird aufgrund einer erhaltenen Schenkungsurkunde für den Anfang des 13. Jahrhunderts angenommen. Teile dieses Gebäudes sind wahrscheinlich mit den aus Feldsteinen errichteten Wandabschnitten noch erhalten. Ein Ausbau der

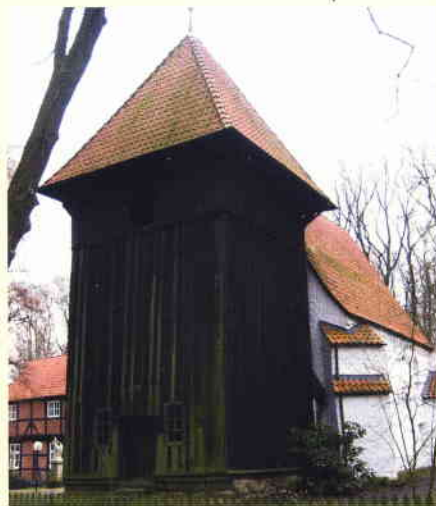
2 St. Georgs-Kirche in Meinerdingen, Ansicht von Südwesten, März 2007.
