Archäologische Sensation in Nörten-Hardenberg

Stefan Amt

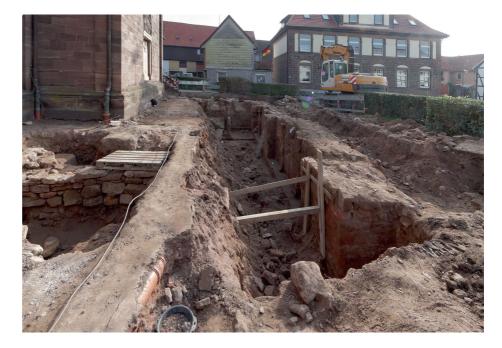
- 1 Blick von Westen auf das Grabungsfeld mit der in der südlichen Hälfte freigelegte Krypta.
- 2 Das zweite der bisher gefundenen Würfelkapitelle.
- 3 Basis der im östlichen Bereich der Krypta in situ vorgefundenen Säule.

Bisher sind folgende Befunde zutage getreten: Zu circa der Hälfte wurde eine vollständig im aufgehenden Mauerwerk sind dazu der Stipes eines bauzeitlichen Altars sowie die am Boden liegende Mensa erhalten, beide Elemente weisen deutliche Spuren der Zerstörung auf, die eventuell von der Sicherung der Reliquie beim Brand im Jahre 1626 herrühren könnten. In der südöstlichen Ecke ist darüber hinaus ein nachträglich eingebauter Kelchschrank vorhanden.

Diese Substanz ist anhand der beiden Würfelkapitelle und der Basen schon ietzt relativ gesichert in das zweite Viertel des 12. Jahrhunderts datierbar und zeichnet sich durch höchste gestalterische und handwerkliche Qualität aus. Im Verfüllschutt fanden sich außerdem Scherbenwaren, die die Vermutung nahelegen, dass die Krypta bereits nach der Beschädigung der Kirche im 30jährigen Krieg verschüttet worden sein wird.

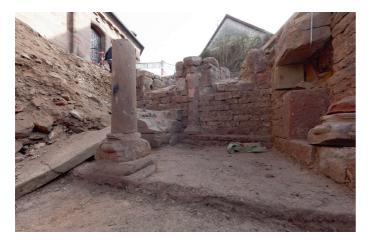
> 4 Blick auf die Ostwand der Krypta mit in situ stehender Säule.

erhaltene Krypta (10-Stützenraum) mit bisher einer in situ stehenden Säule mit Basis, Würfelkaptitel, Kämpfer und Gewölbeanfänger freigelegt. Mehrere identische Kapitelle und Basen (diese zum Teil in situ) wie auch weitere Säulenschäfte wurden im Verfüllschutt gefunden. Die gerade geschlossene Ostwand ist mit drei in ihrer Sohle und Teilen der Gewände erhaltenen Fenstern und einer Pilastergliederung versehen. Die Südwand ist über zwei Chorjoche zu erschließen, die ebenfalls durch Pilaster gegliedert werden. Auch hier sind alle Architekturelemente bis in die Höhe der Gewölbeanfänger weitgehend vollständig erhalten. Auf den Wandflächen sind darüber hinaus Putz- sowie auch Farbreste und im westlichen Joch ein weiteres Fenster vorhanden. Auch Reste eines Estrichfußbodens sind bereits stellenweise freigelegt worden. Das Baumaterial der Gewölbe liegt wahrscheinlich vollständig im Verfüllschutt. Mittig an der Ostwand
