Stefan Amt

## **Bauhistorische Forschungen an Dorfkirchen in den Landkreisen Nienburg und Diepholz.**

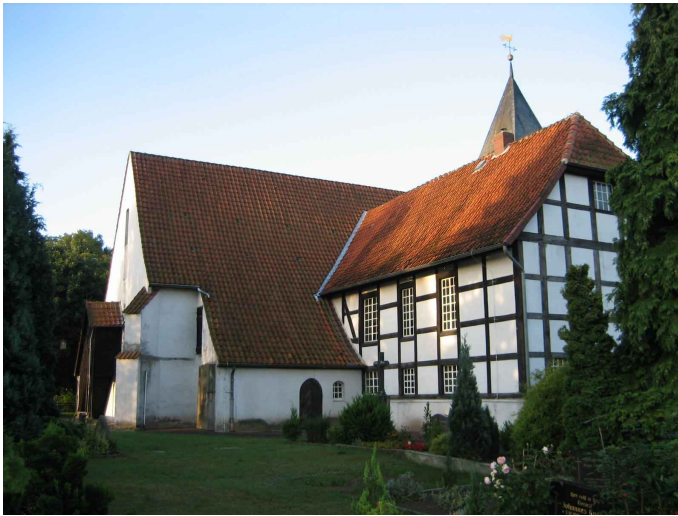
Abb.1: Steyerberg/Rießen: Ansicht von Nordosten, Aug.2006.

Abb.2: Steyerberg/Rießen: Bauphasenplan. Links von oben nach unten: mittelalterliche Bauentwicklung. Rechts: oben 1507, Mitte 1737, unten 1908.

Abb.3: Warmsen: Baualtersplan (vorläufig).

Das Dachwerk über dem aus Ziegelmauerwerk errichteten Kernbau der *St. Katharinen - Kirche in Steyerberg/Rießen* (Abb.1) ist als Sparrendach mit doppelter Kehlbalkenlage vollständig aus Eichenholz gezimmert. Die Sparren sind auf eine mehrfach gestoßene Schwelle gestellt, die auf der Mauerkrone aufliegt und von vier überkämmten Ankerbalken verklammert wird. Das gesamte Dachwerk besteht aus 16 Gespärren, die bei genauer Beobachtung deutliche Unterschiede aufweisen. In der Gruppe der acht westlichen Gebinde, die mit einem Abstand von 1,15 bis 1,25 Metern aufgestellt sind, erfolgt ein konsequenter Wechsel von Leer- und Vollgespärren. In den Leergespärren sind beide Kehlbalken mit Weichschwanzblättern an die Sparren angeschlossen. Außerdem weisen die Sparren dieser Gebinde zwischen den bestehenden Kehlbalkenlagen ausnahmslos

Der erste nachweisbare Kirchenbau kann aufgrund dieser Befunde als Saalbau mit einer Länge von ca. zwei Dritteln des heutigen Gebäudes rekonstruiert werden (Abb.2), der von einem Sparrendach mit einfacher Kehlbalkenlage überspannt war. Da die Aussparungen für die Deckenbalken ursprünglich durch die gesamte Mauerstärke reichten ist anzunehmen, dass die Balkenköpfe des Dachwerks in die Mauerkronen eingemauert waren oder etwas nach außen überkragten.

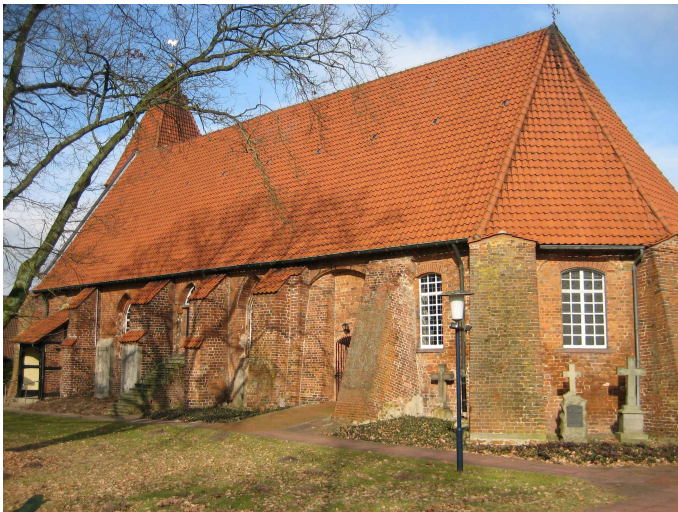
Abb.4: Drakenburg: Ansicht von Südosten, Feb.2006.

Abb.5: Drakenburg: Baualtersplan.

Bei der *St. Johannes-Kirche* in *Drakenburg* (Abb.4) zeichnen sich grundlegende bauliche Veränderung bereits durch zwei differierende und völlig unabhängig voneinander errichtete Dachwerkskonstruktionen über dem westlichen und dem östlichen Gebäudeteil ab. Über den beiden westlichen Jochen steht ein in Ober- und Unterdach geteiltes Sparrendach; das Dachwerk über dem Ostjoch ist dagegen als einfaches Sparrendach mit dreifacher Kehlbalkenlage abgezimmert. Nur diese östliche Gruppe von sechs Gespärren weist eine geschlossene Reihe von Abbundzeichen auf.

Die erhobenen Baubefunde und die für die Zeit nach dem Dreißigjährigen Krieg recht umfangreich erhaltenen Schriftquellen ermöglichten die Konkretisierung der baulichen Entwicklung der Drakenburger Kirche auf über 20 wesentliche Bauphasen, von denen 16 in einem Baualtersplan dargestellt wurden (Abb.5): In der ersten möglicherweise dem 14.Jahrhundert zuzurechnenden Bauphase bestand

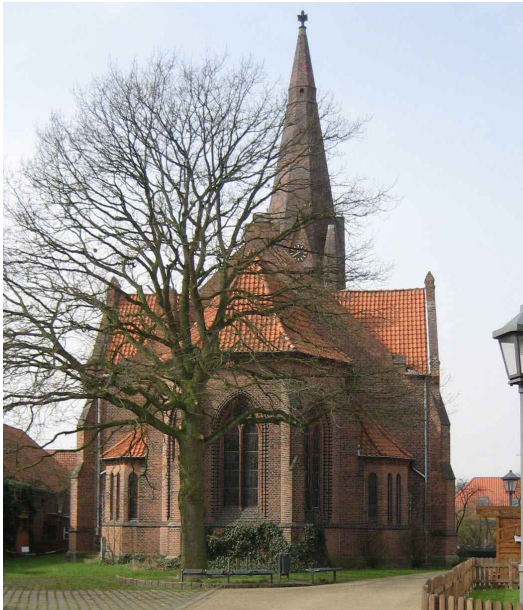
Abb.8: Leese: Ansicht von Osten,  
März 2007.

Abb.9: Landesbergen: Südansicht  
der mittelalterlichen Kirche,  
Chr.F.Schröder, 1796. Aus: NHStA-  
H: Hann: 13 i Landesbergen 2 pm.

Selbst für Bauten des 19.Jahrhunderts konnten im Rahmen der Forschung neue Erkenntnisse erlangt werden, die den bisherigen Kenntnisstand vollständig umwerfen. So ist die bisher postulierte Urheberschaft Conrad Wilhelm Hases für die 1873-74 errichtete Kirche in *Leese* (Abb.8) nicht weiter haltbar. Die erhaltenen Bauzeichnungen und -akten weisen eindeutig nach, dass der Bau nach einem Entwurf des Architekten Wilhelm Meßwarb (1839–1920) errichtet wurde.

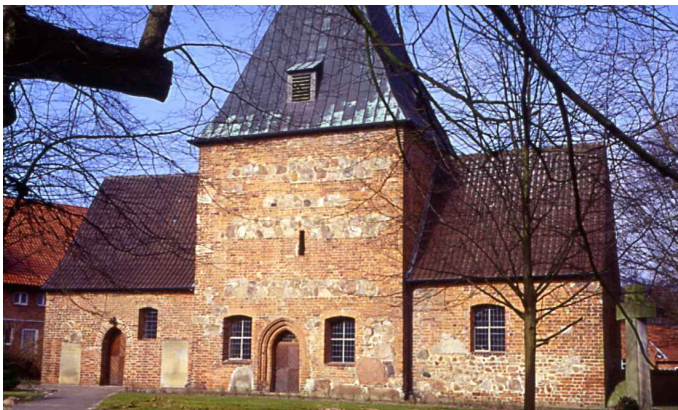
Abb.10: Scholen: Ansicht von  
Süden, Juli 2002.

Abb.11: Schwaförden:  
Neubauentwurf, Südfassade,  
R.F.Rhien, 1861. Aus: PfA-  
Schwaförden: Planmappe.

Einen aufgrund seines über dem Mitteljoch aufgehenden Turms im Untersuchungsgebiet einzigartigen Bau stellt die *St. Georg und Magarethen-Kirche in Scholen* (Abb.10) dar. Anhand einer Mauerwerksanalyse und der dendrochronologischen Untersuchung des Dachwerks war es hier möglich, Vermutungen über die bauliche Entwicklung der Kirche bedeutend zu konkretisieren. Für die Dachwerke über dem Ost- und dem Westjoch wurden Fälldaten aus der zweiten Hälfte des 15.Jahrhunderts erfasst, die nur um 20 Jahre abweichen. Die Ursache für diese kurze Zeitspanne zwischen Errichtung des Ursprungsbaues und dessen Erweiterung um ein Joch nach Westen war bisher nicht zu klären. Dagegen machten wiederum die Bauakten die konkrete Datierung des nördlich angebauten Orgelhauses möglich. Dieses wurde 1913 durch den Architekten Wilhelm Matthies (1867-1934) aus Bardowick errichtet, der in dieser Zeit im Untersuchungsgebiet recht häufig an kirchlichen Bauaufgaben zu fassen ist.
